Indagini geofisiche e geotecniche di supporto alla caratterizzazione di un movimento franoso

Parole chiave: Tomografie sismiche, Tomografie geoelettriche, Geotecnica, Movimento franoso.

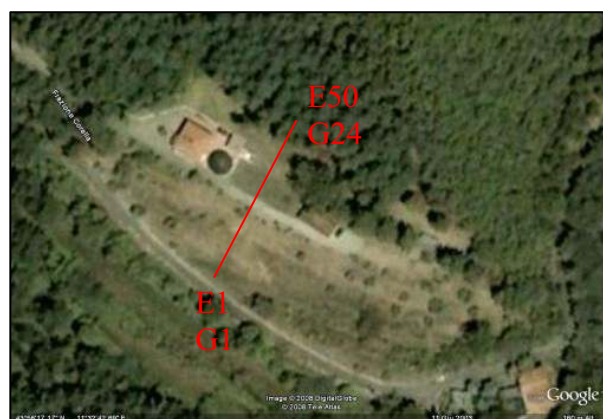
Fig. 2 - Ubicazione del lineamento 1, sismico e geoelettrico, eseguito perpendicolarmente rispetto alle curve di livello (E= elettrodo; G= geofono).

Le linee di tomografia sismica sono state condotte sia in onde P che in onde S, a 24 canali, perpendicolari tra loro: una ortogonale alle curve di livello con distanza intergeofonica di 2.50 m e l'altra parallela alle isoipse con distanza intergeofonica di 3.00 m..

Successivamente sono state eseguite indagini di tomografia elettrica a 50 elettrodi, realizzando due linee nella stessa posizione e nella stessa direzione delle linee sismiche suddette (Fig.2 e 3).

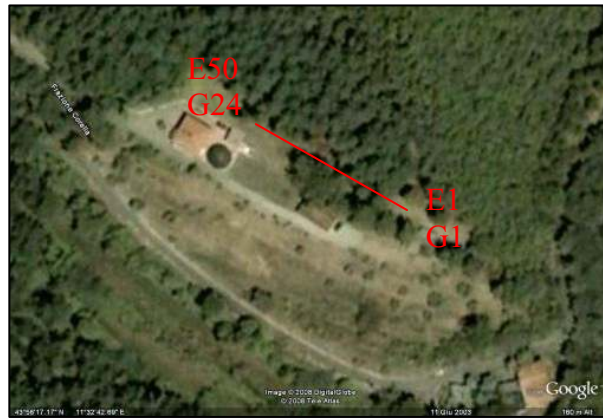
Fig. 3 – Ubicazione del lineamento 2, sismico e geoelettrico, eseguito parallelamente rispetto alle curve di livello (E= elettrodo; G= geofono).

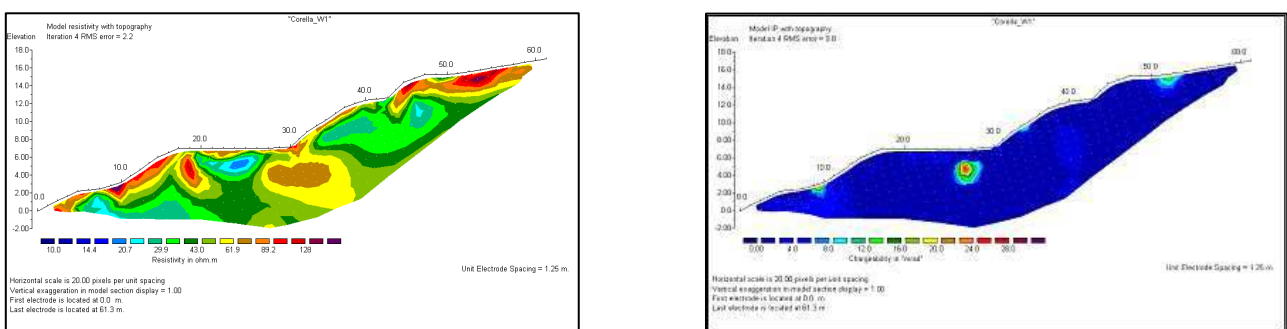
Fig. 5 - Valori di resistività e polarizzazione della sezione tomografica in geometria Wenner lungo la linea 1.

Entrambe le indagini, sismica e geoelettrica, hanno ben evidenziato e verificato la presenza del corpo di frana noto ed hanno permesso di stimare anche il suo spessore, che si aggira attorno ai 2 – 3 metri (Fig. 4 e 5)

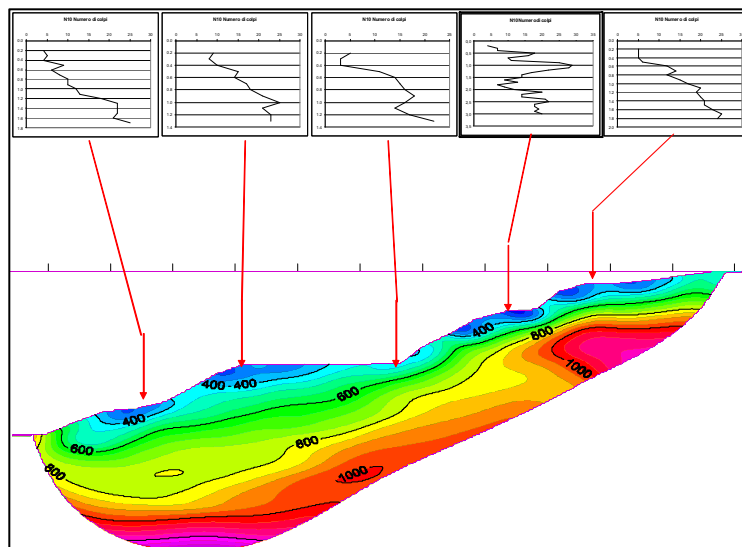
Fig. 7 – Andamento della resistenza del materiale nelle 5 prove penetrometriche eseguite.

In seguito sono state eseguite 5 prove penetrometriche, con strumento dinamico leggero, condotte fino alla profondità del rifiuto strumentale. Tutte le prove, tranne quella eseguita sul corpo di frana, hanno dato resistenza del materiale crescente con la profondità (Fig. 6 e 7).

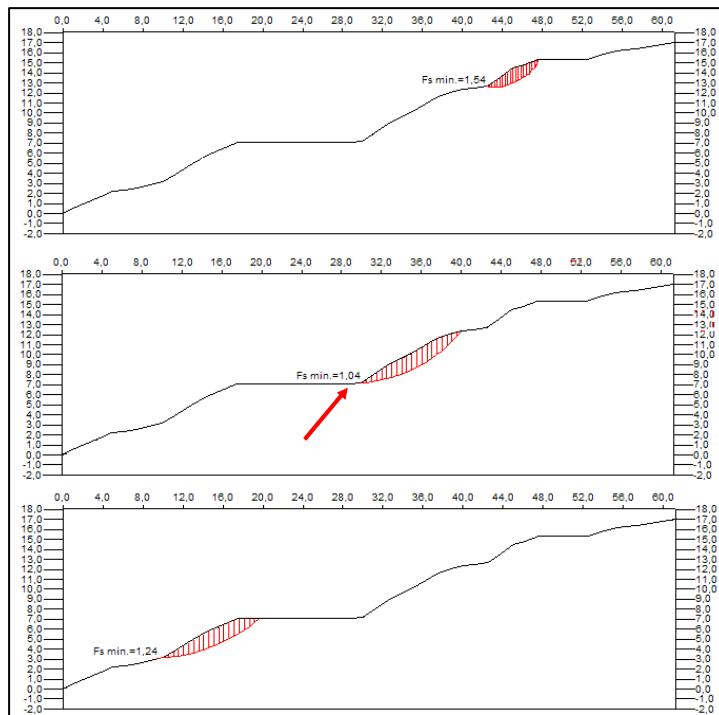
Fig. 8 – Modello geotecnico del versante sul quale sono state eseguite prove di stabilità, giungendo a definire 3 zone a coefficiente di sicurezza minimo (circa 1), una delle quali è proprio l'area di frana studiata.

Infine, sono stati raccolti ed analizzati in modo critico i risultati delle indagini geofisiche e di quelle geotecniche, arrivando a definire un modello geotecnico del versante sul quale effettuare delle analisi di stabilità, che hanno portato a definire tre zone a coefficiente di sicurezza minimo, una delle quali è proprio quella inerente il corpo di frana con tale coefficiente prossimo ad 1 (Fig. 8).
