## ***Metodo basato sulla tecnologia laser scanning per la misura delle deformazioni indotte negli edifici dai sismi o altri eventi distruttivi***

Arianna Pesci - Elena Bonali - Giordano Teza - Giuseppe Casula - Enzo Boschi

*Istituto Nazionale di Geofisica e Vulcanologia – Dipartimento di Architettura e Pianificazione Territoriale UniBO –  
Dipartimento di Fisica UniBO – Dipartimento di Geoscienze UniPD*

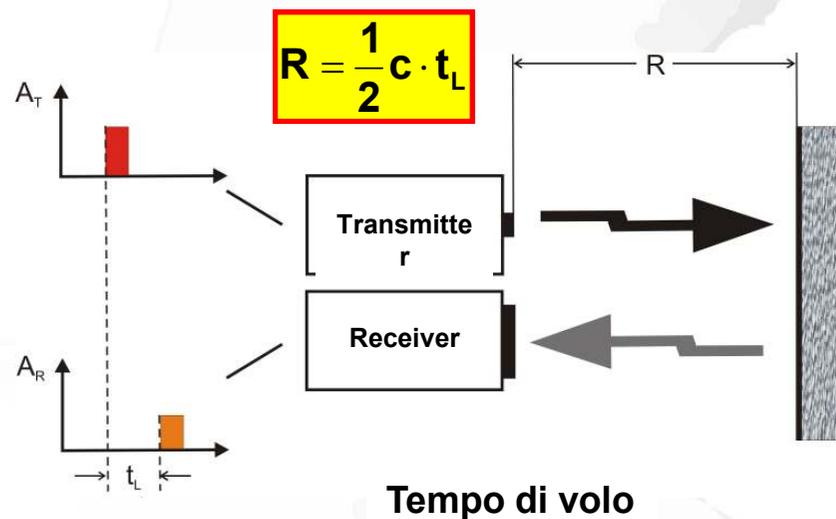
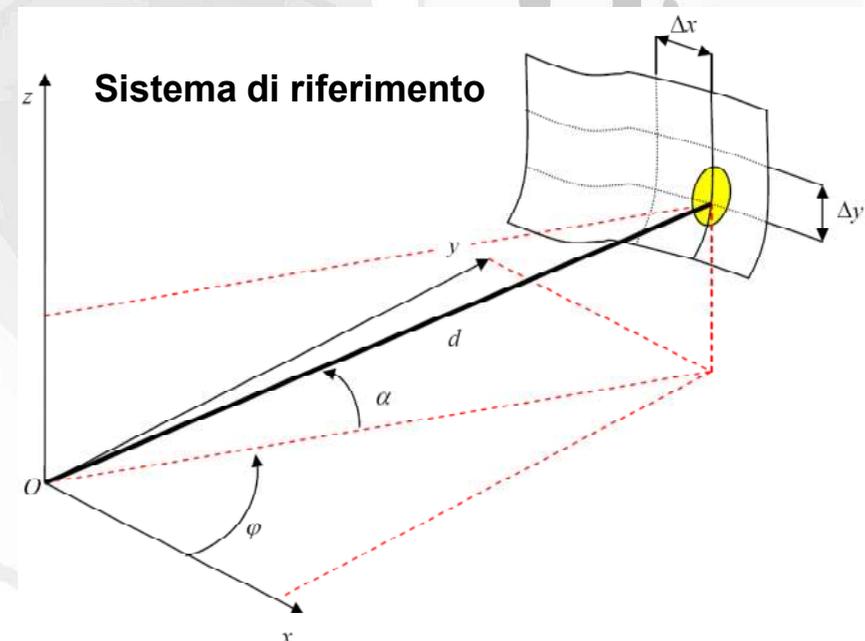
Il laser scanning terrestre (TLS) a lunga portata (very long range TLS, VLR-TLS) permette di acquisire dati anche su distanze dell'ordine di uno o più chilometri. Il sistema VLR-TLS è un sistema a tempo di volo (TOF), che dunque opera misurando la distanza percorsa da un impulso laser nel tragitto strumento-oggetto-strumento mediante il calcolo del tempo di volo. Il segnale viene deflesso su una fitta griglia angolare calibrata mediante un sistema di specchietti oscillanti e rotanti e, grazie alla conoscenza precisa delle direzioni di invio, è possibile ottenere le coordinate dei punti campionati sulla superficie osservata (nuvola di punti).

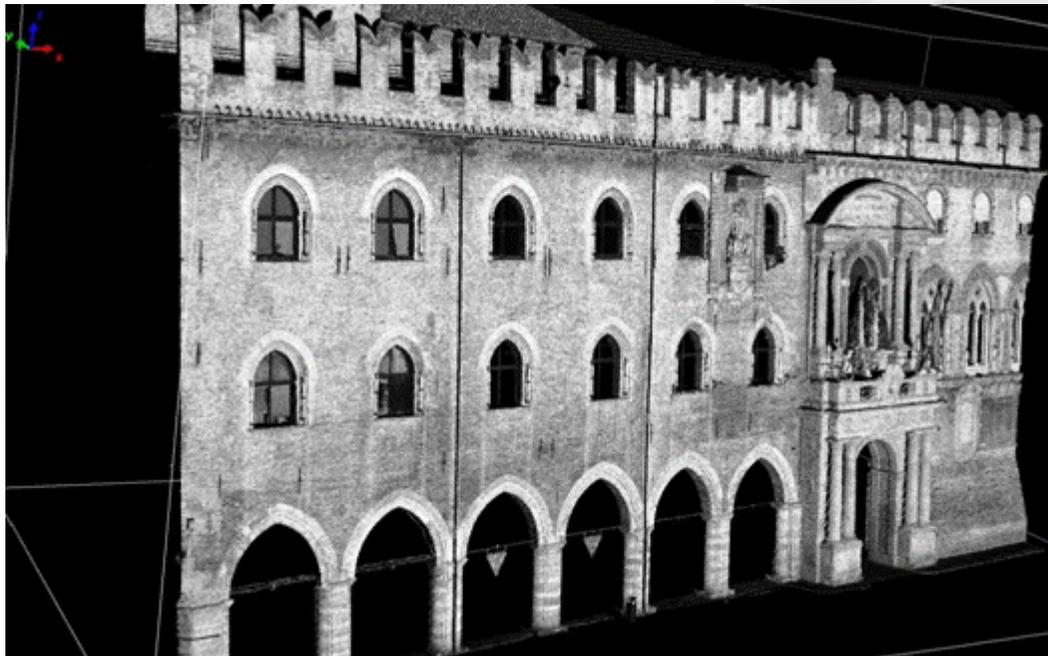
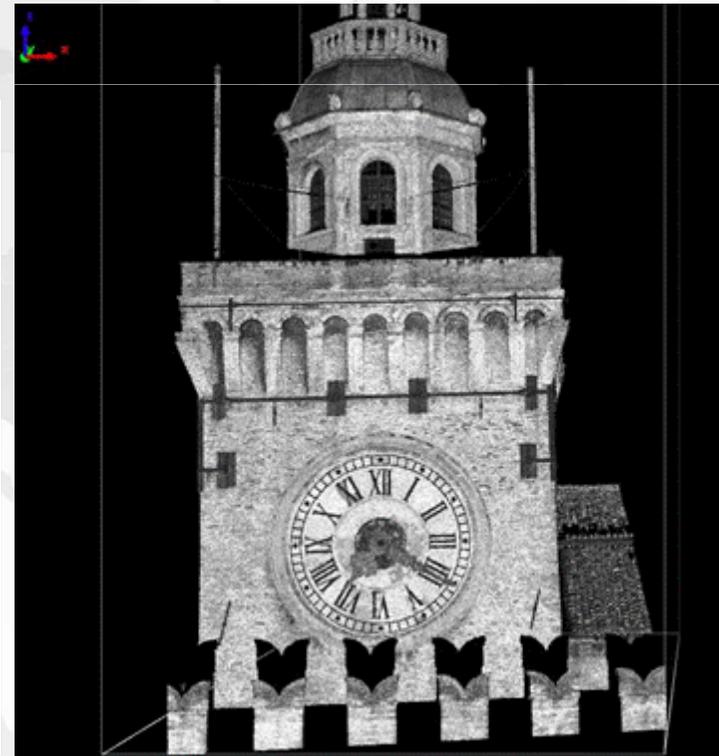
*Nuvola di punti (scansione)*

Il laser scanning terrestre (TLS) a lunga portata (*very long range* TLS, VLR-TLS) permette di acquisire dati anche su distanze dell'ordine di uno o più chilometri. Il sistema VLR-TLS è un sistema a tempo di volo (TOF), che dunque opera misurando la distanza percorsa da un impulso laser nel tragitto strumento-oggetto-strumento mediante il calcolo del tempo di volo. Il segnale viene deflesso su una fitta griglia angolare calibrata mediante un sistema di specchietti oscillanti e rotanti e, grazie alla conoscenza precisa delle direzioni di invio, è possibile ottenere le coordinate dei punti campionati sulla superficie osservata (nuvola di punti).

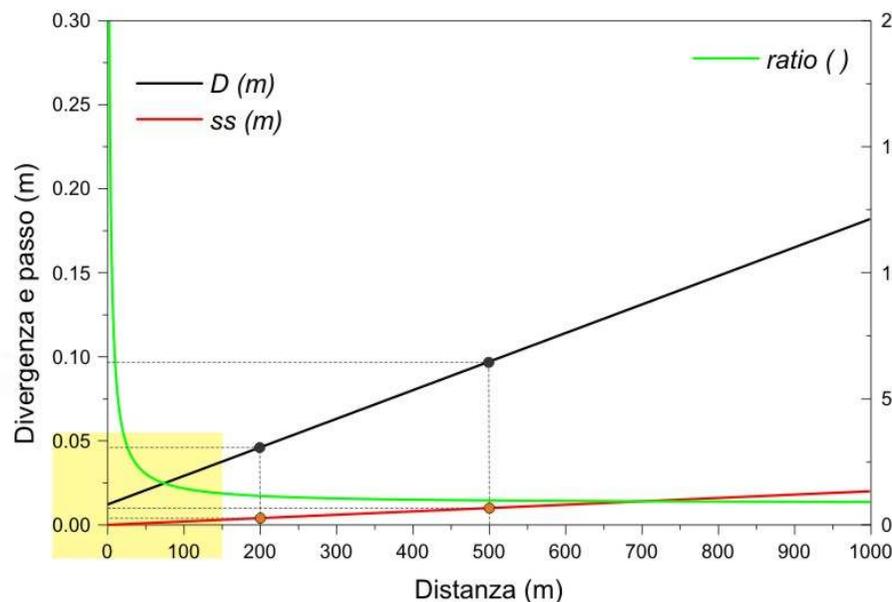
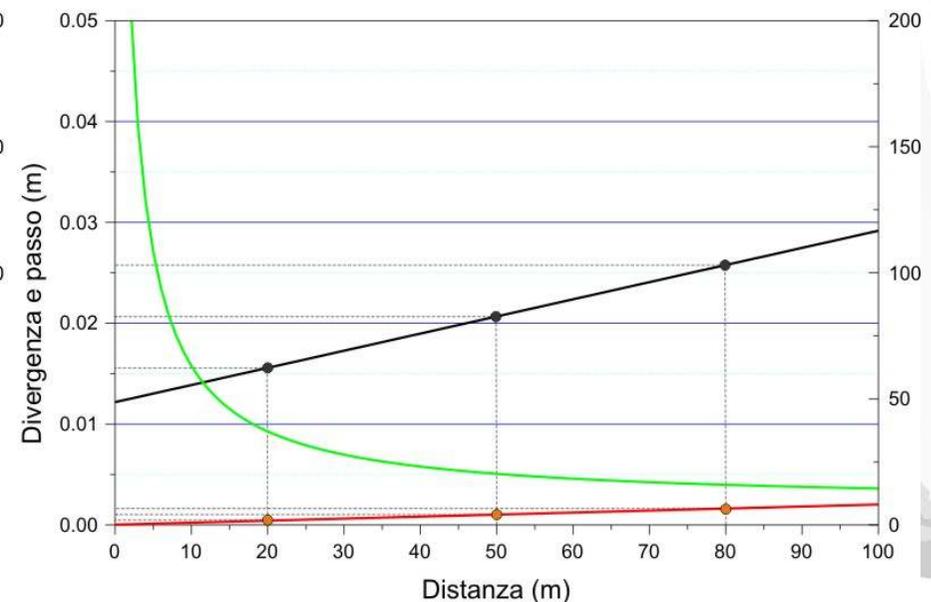
Il segnale è caratterizzato da una stretta divergenza angolare (inferiore a 0.2 mrad per ogni sistema *very long range* TLS), da cui una crescita pressoché lineare con la distanza del diametro dello spot cioè dell'impronta del fascio sulla superficie. Il sistema è in grado di deflettere il fascio laser su angoli molto piccoli, inferiori alla larghezza angolare del fascio. Lo strumento utilizzato è l'ILRIS ER, specificatamente costruito per il rilievo ambientale, poiché capace di rilevare anche da distanze notevoli prossime al chilometro e oltre. Le caratteristiche note in termini di diametro dello spot e passo di campionamento (massimo) sono fornite secondo le equazioni lineari:

$$D(r) = 0.17 \cdot 10^{-3} \cdot r + 0.012$$

$$ss(r) = 0.02 \cdot 10^{-3} \cdot r$$

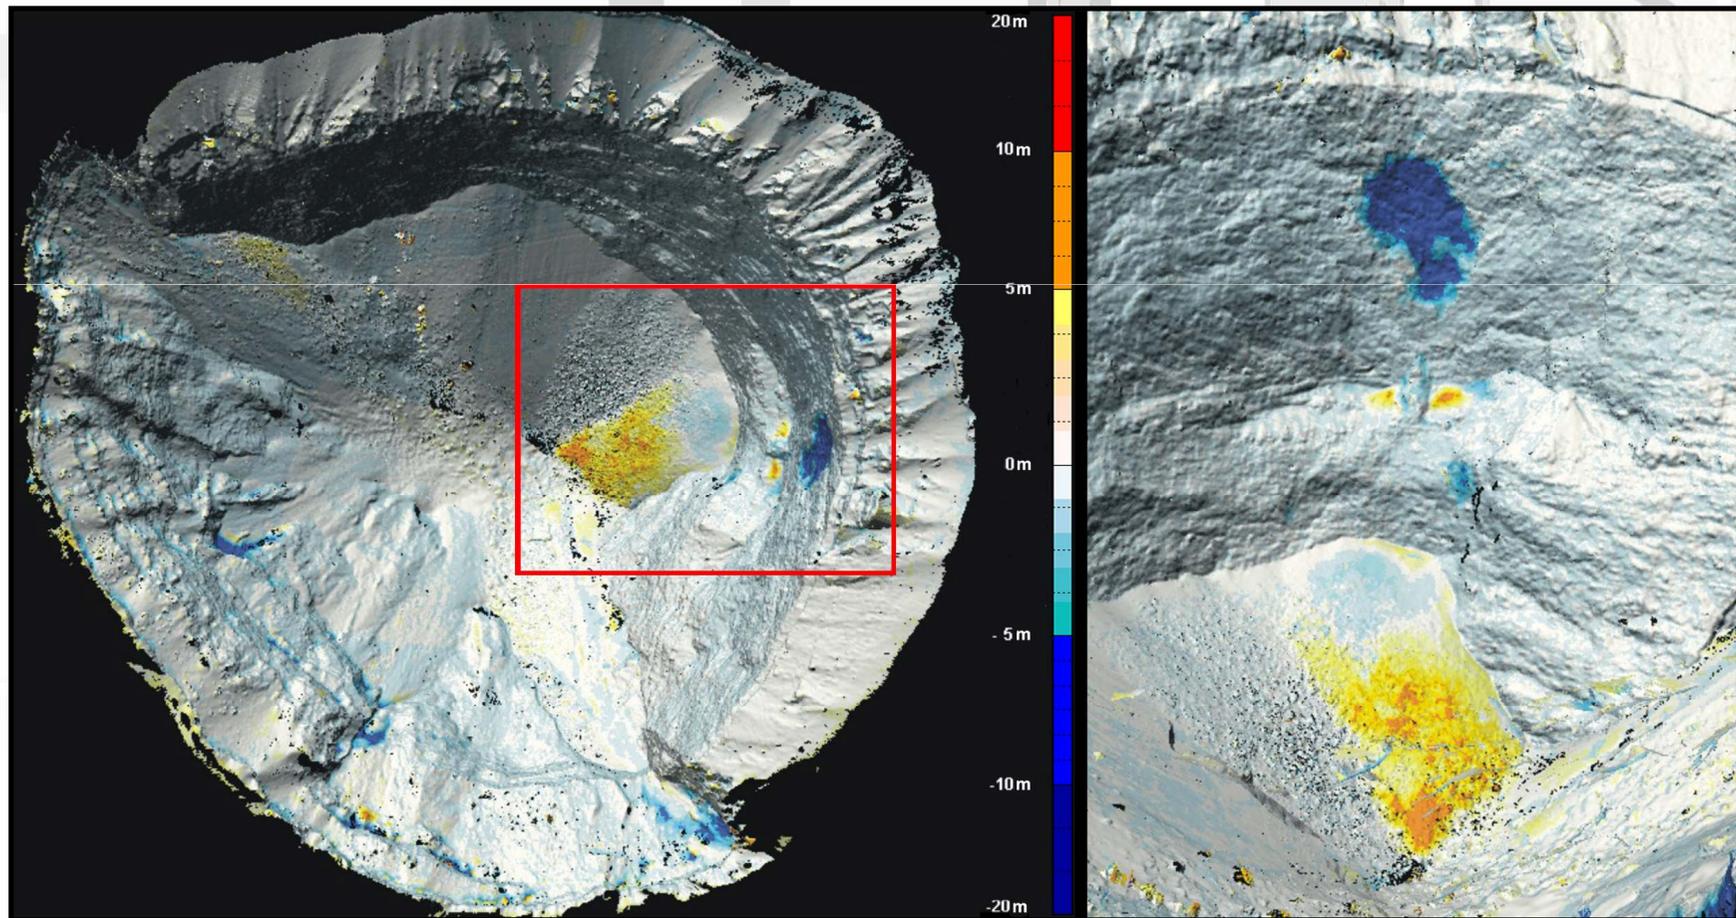
La sezione di Bologna dell'Istituto Nazionale di Geofisica e Vulcanologia (INGV) si occupa del monitoraggio delle aree vulcaniche attive, mediante sistemi laser scanning. Si utilizza un **approccio classico** basato sul **confronto di modelli multi-temporali** per monitorare le aree in deformazione.

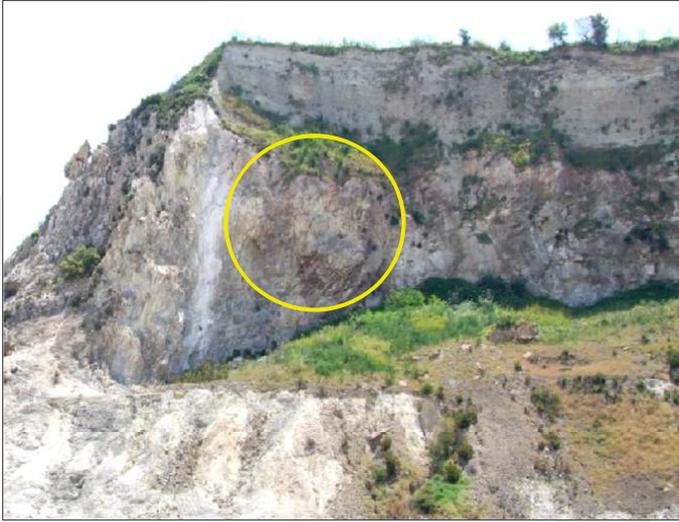
2009 - 2011

# MONITORAGGIO CRATERE SOLFATARA

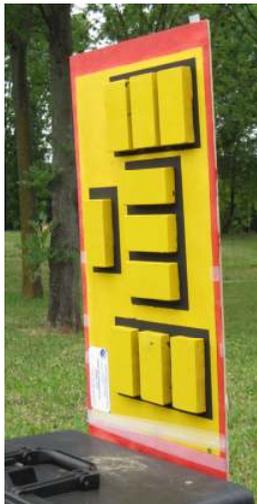
L'esperimento è stato attuato utilizzando uno speciale target artificiale, composto da un pannello in legno su cui sono state applicate 9 mattonelle di lato 5 cm x 10 cm e di 1 cm di profondità a formare 3 file di oggetti paralleli: la differenza è nelle differenti **fughe** tra le mattonelle (1 cm, 1.5 cm e 2 cm) considerate per determinare la risoluzione della scansione.

Il target è stato fissato in posizione pressoché verticale su un supporto e rilevato da 4 **distanze** di riferimento cioè 25 m, 50 m, 75 m e 100 m.

Su ogni posizione (distanza) sono state effettuate numerose scansioni selezionando la zona da scandire e scegliendo **differenti passi di campionamento**, dal più stretto al più largo al fine di capire quali nuvole di punti avrebbero in seguito restituito una immagine fedele all'originale.

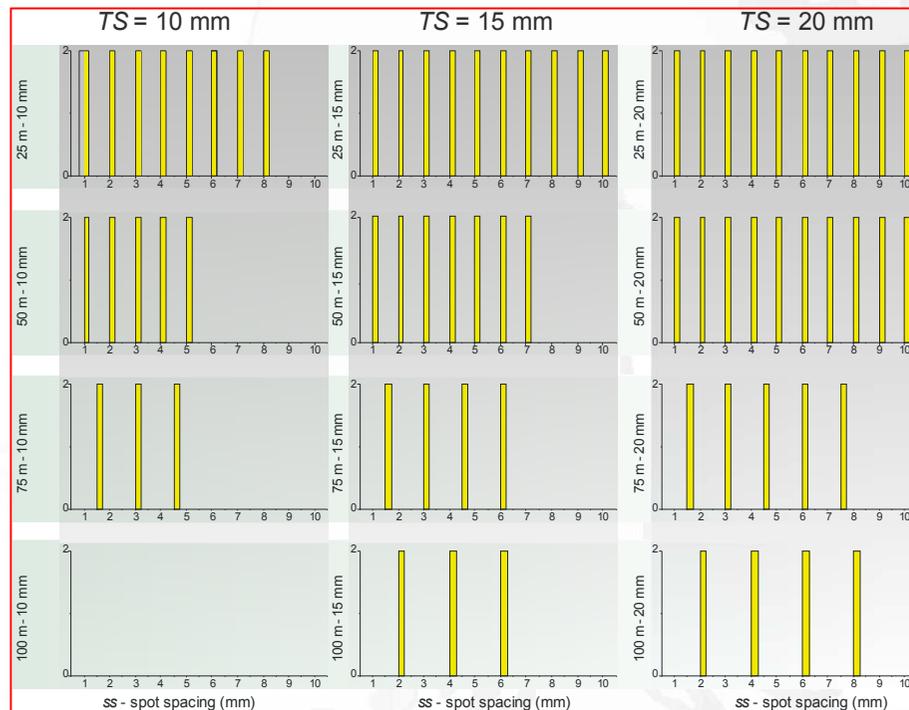
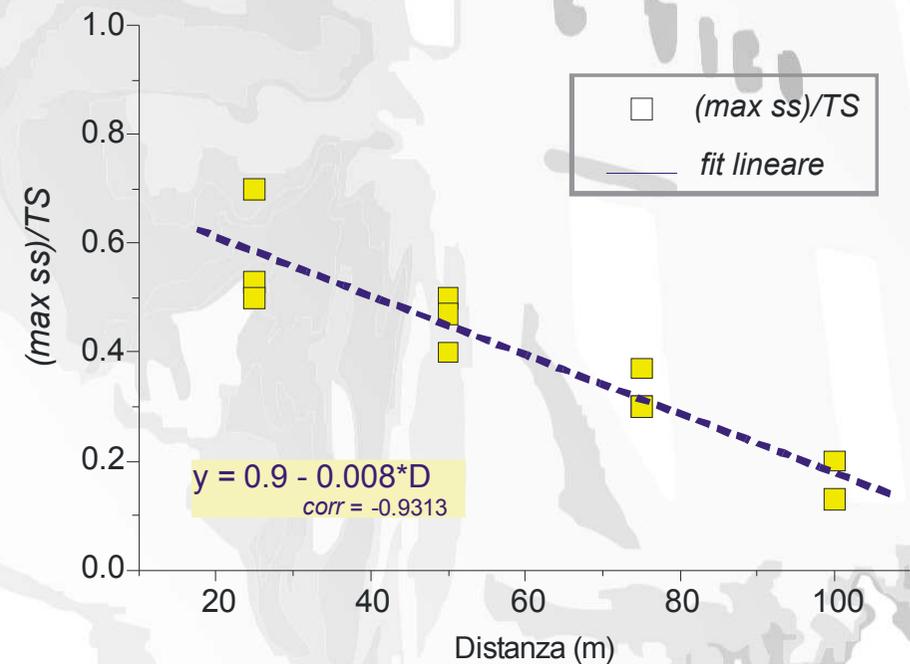
La prova è considerata superata se le fughe sono visibili e misurabili dalle nuvole di punti

E' stato possibile mettere in stretta relazione il rapporto tra il passo di campionamento più largo utile a riconoscere la fuga con la distanza

L'interpolazione dei dati ci permette di ottenere dei valori tabulati rappresentativi di vari casi di interesse per una pianificazione rapida delle campagne di misura.

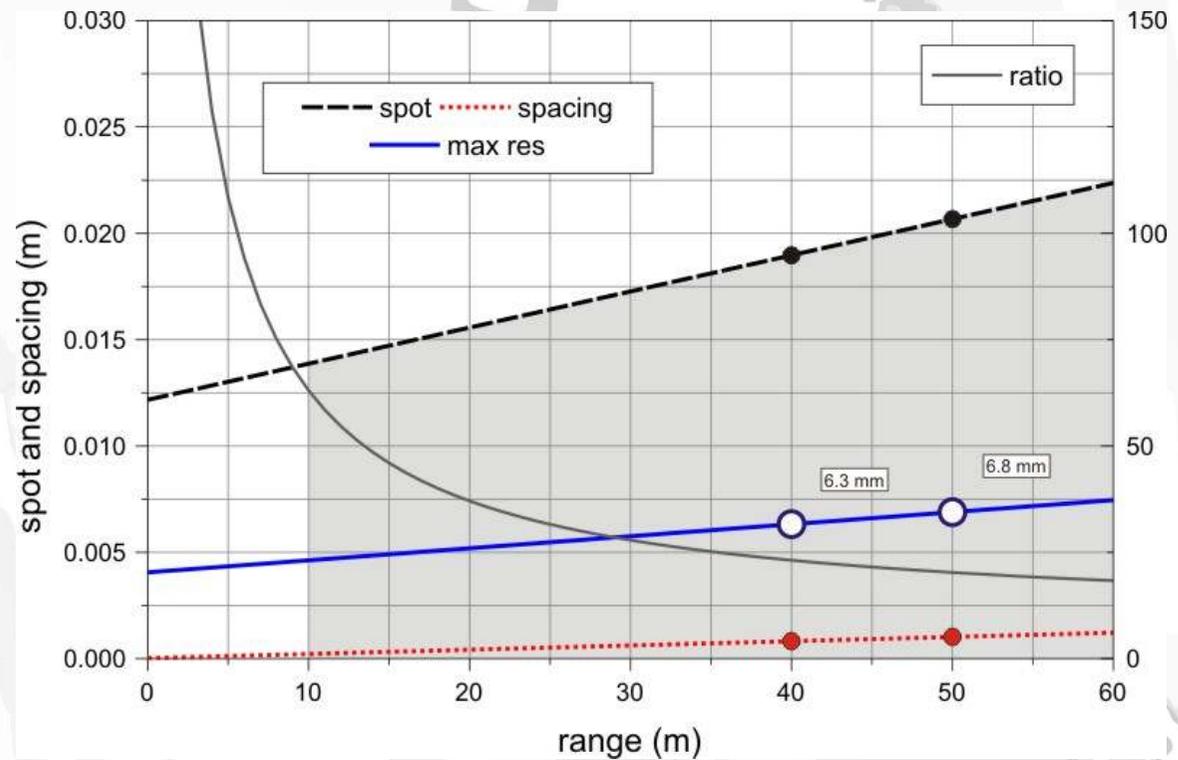
- E' possibile ridurre al massimo i tempi necessari al rilievo ottimizzando la scelta del passo di campionamento senza perdere risoluzione
- La risoluzione raggiungibile con un VLR-TLS è decisamente inferiore alla grandezza dello spot e, in linea di massima, vale circa 1/3

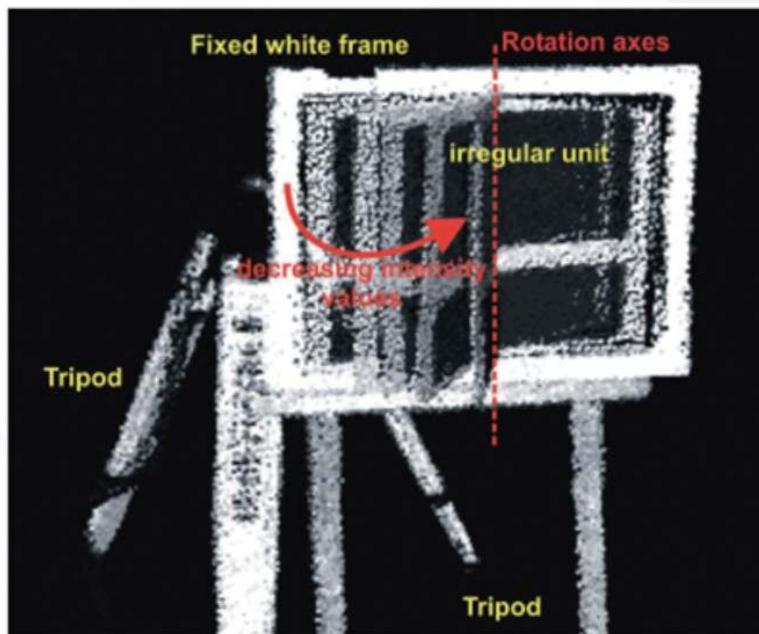
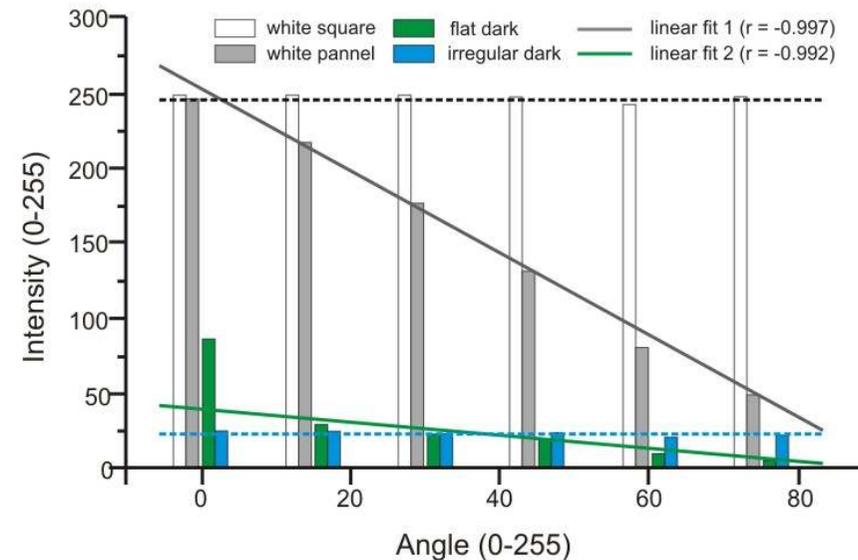
Il problema di capire come e quanto l'angolo di incidenza incide sulla bontà delle misure è stato affrontato considerando due aspetti: **intensità** del segnale di ritorno e l'errore nel calcolo della distanza responsabile di eventuali **distorsioni** dei modelli finali.

i sistemi attivi di telerilevamento funzionano in quanto capaci di rilevare un segnale di ritorno sulla stessa direzione dell'invio per le proprietà chimico-fisiche delle superfici osservate che ne determinano la rugosità. Di fatto, lo stesso principio vale in senso macroscopico quando l'irregolarità della superficie è confrontabile con l'impronta laser.

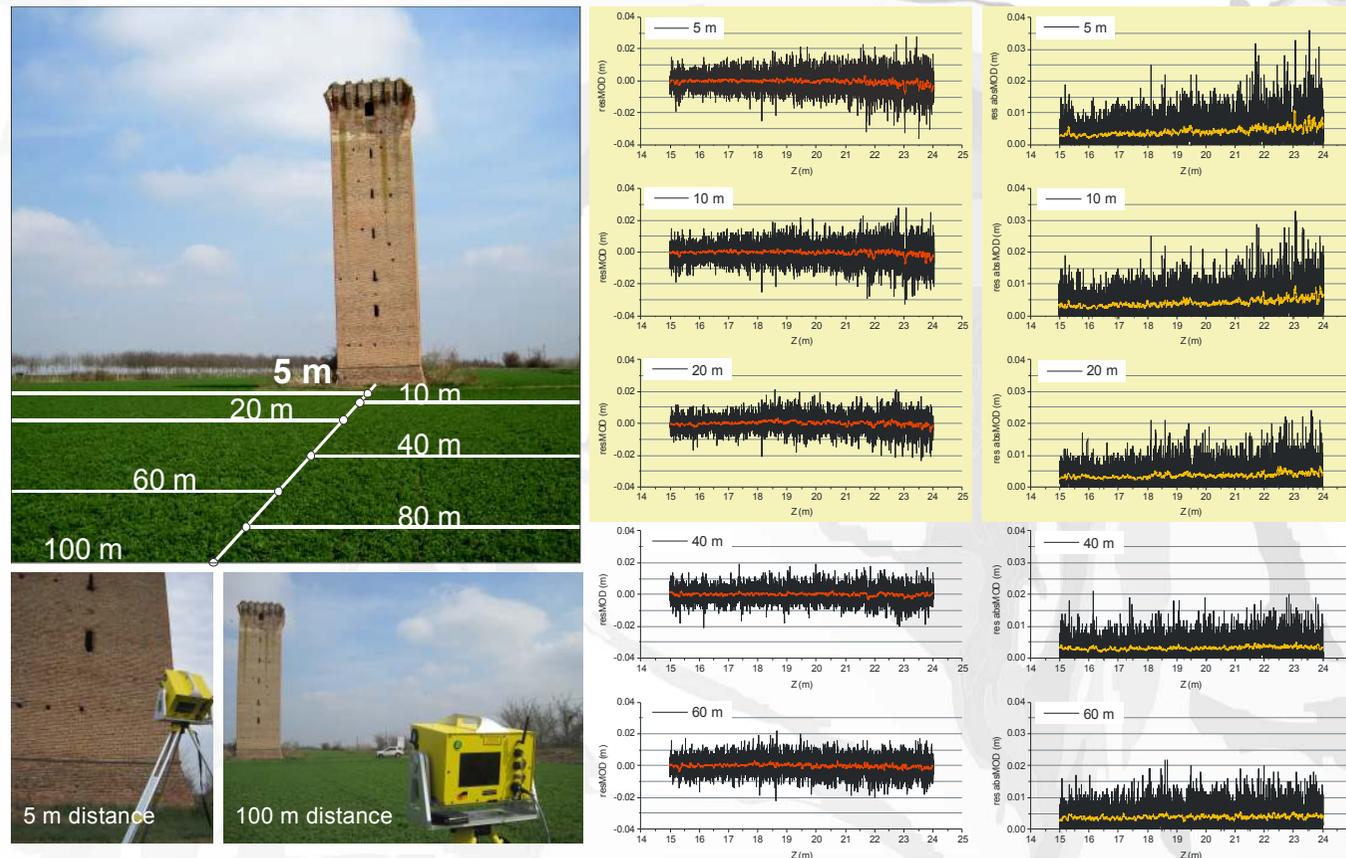
Nell'ambito del rilievo architettonico, specialmente in presenza di monumenti storici o antichi, il deterioramento e talvolta anche lo sporco forniscono quei criteri di irregolarità sufficienti a garantire una buona tenuta delle misure anche in condizioni sfavorevoli di rilievo. Torre di tieni rappresentativa delle costruzioni medievali in laterizio.

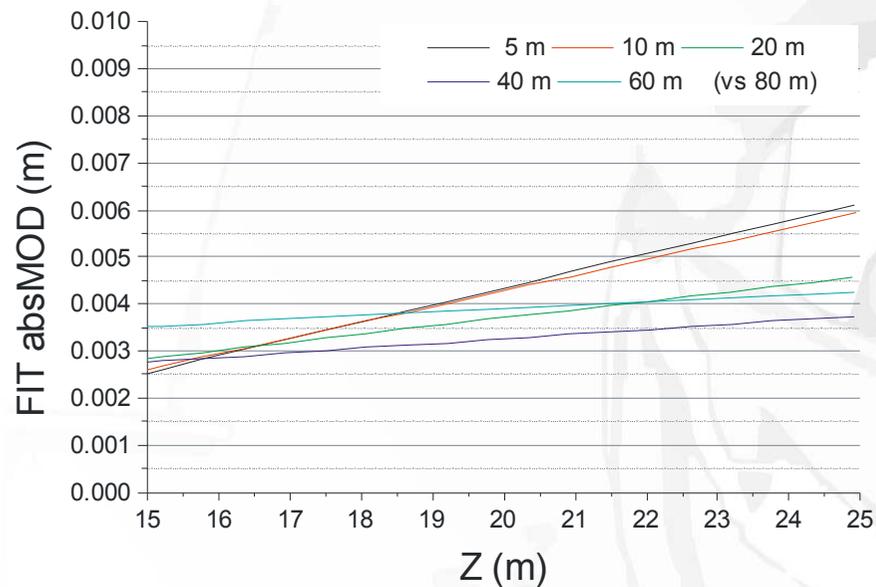
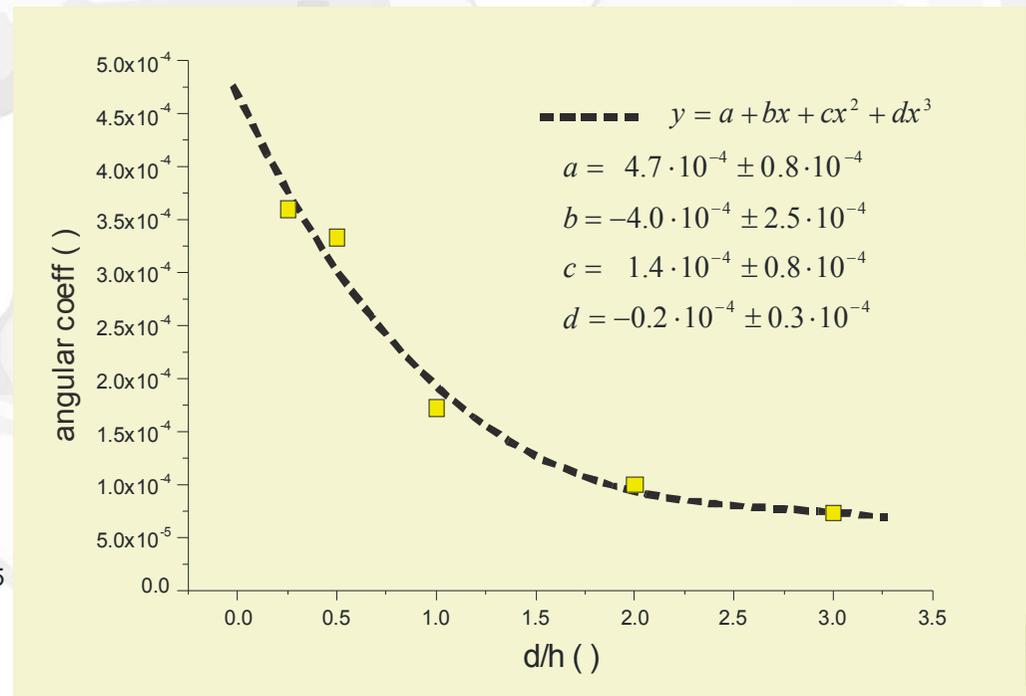
Il rilievo effettuato a distanze variabili tra i 100 m e i 5 m dalla base della torre mostrano, nel confronto con la scansione di riferimento, un netto aumento delle differenze tra punti con la quota.

Il tasso di crescita è stato messo in riferimento al rapporto tra la distanza di osservazione planimetrica e l'altezza della torre fornendo una conoscenza specifica sulla distorsione delle misure indotta da una non buona geometria di acquisizione.

I valori possono essere tabulati per capire il grado di affidabilità delle misure in sede di interpretazione dei risultati.

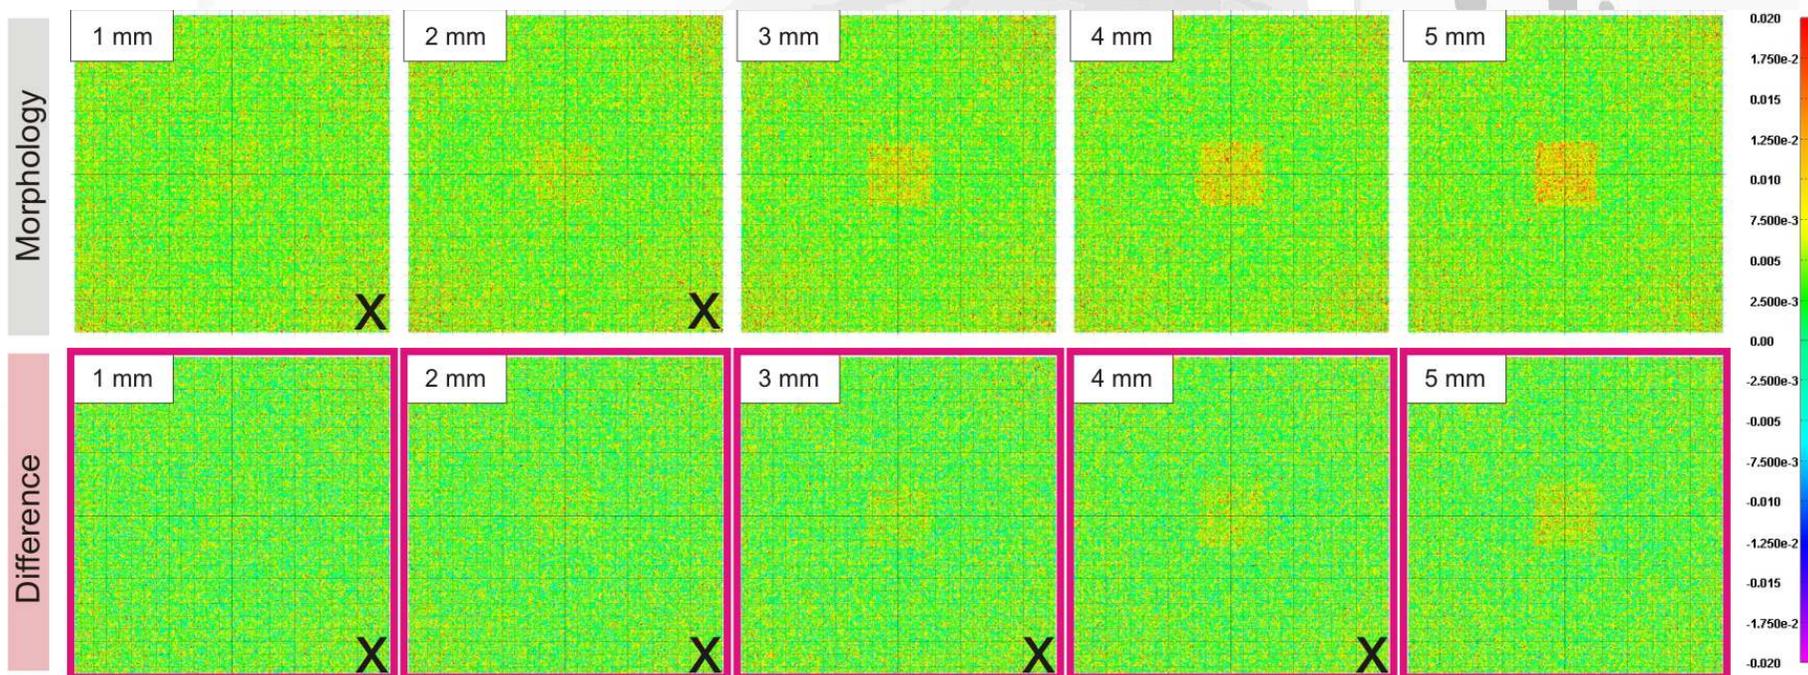
Simulazione con nuvole di punti sintetiche

Rumore dati TLS → [5 : 10] mm

Deformazione → [1: 10] mm

**Primitive di riferimento da interpolazione dati e creazione mappe punto-primitiva**

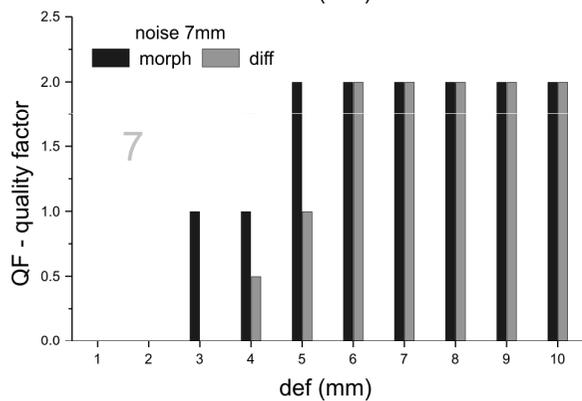
Rumore dati TLS → [5 : 10] mm

Deformazione → [1: 10] mm

**0.5 → poco visibile e non misurabile**

**1.0 → visibile ma non misurabile**

**2.0 → visibile e misurabile**

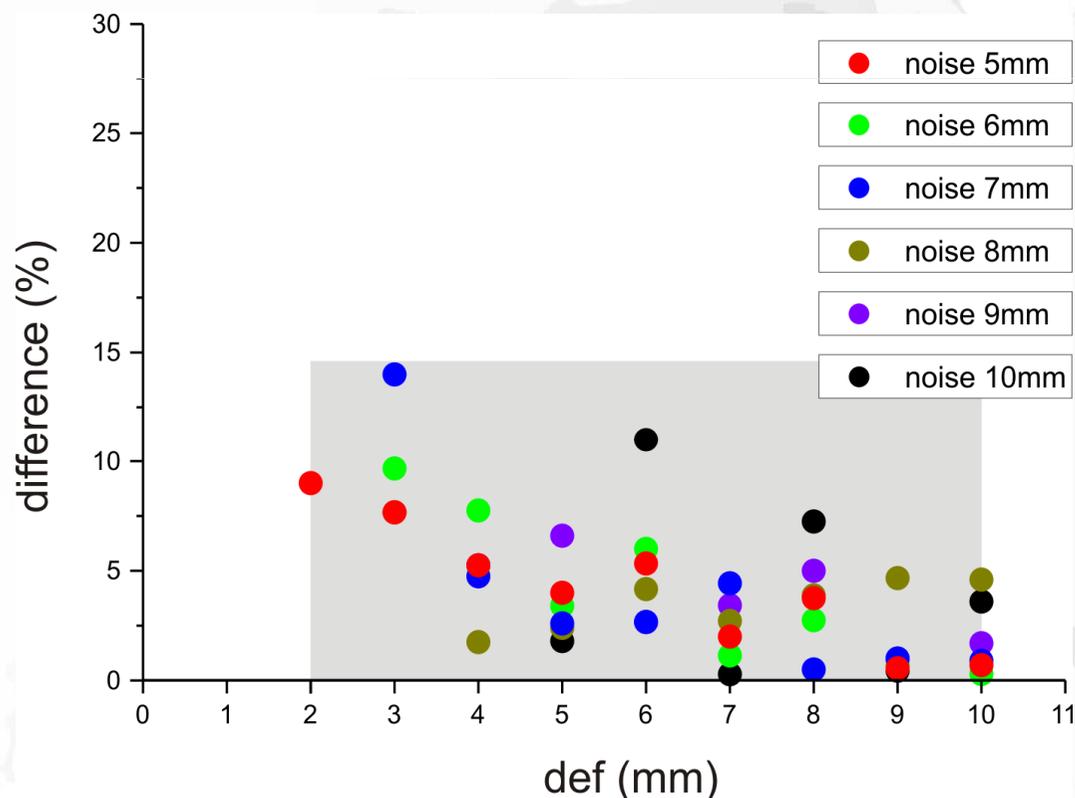
Errore nella stima < 10% (da dati sintetici)

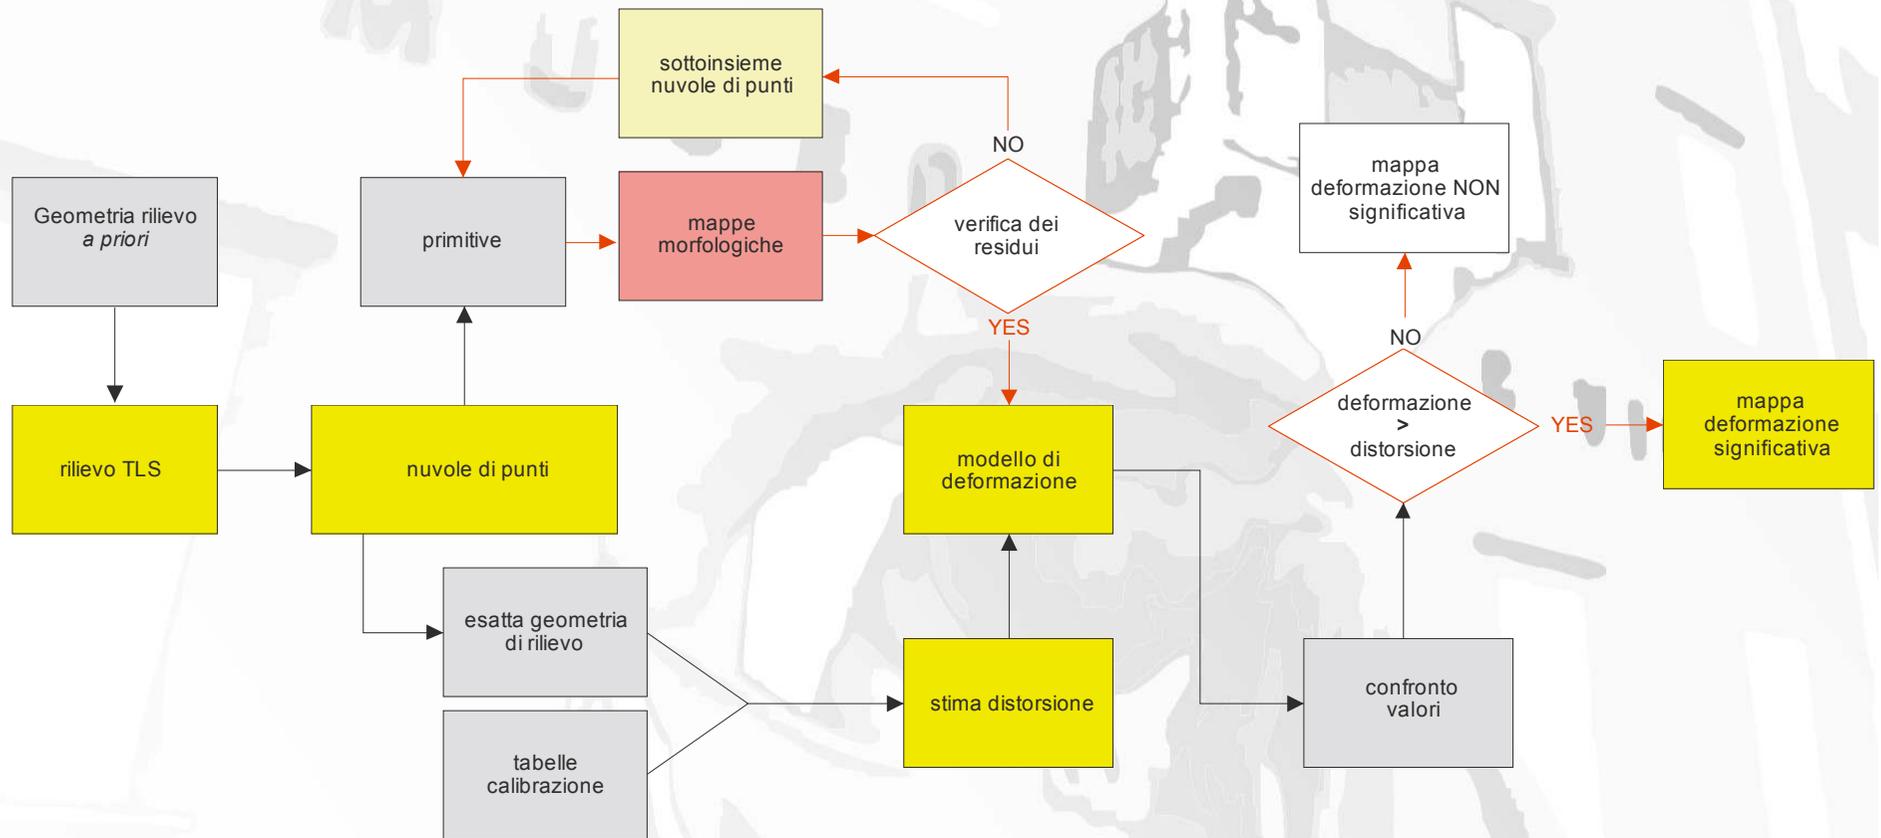
La possibilità di operare in maniera completamente indipendente, sicura e affidabile permette di mettere a punto metodologie semplici e veloci, sia in sede di sessione di misura sia al momento dell'analisi dei dati, può confluire in una procedura standard da adottarsi nei momenti di crisi sismica per controllare gli edifici e per fornire, in tempo utile, dati oggettivi al personale addetto ai controlli strutturali ed alla messa in sicurezza.

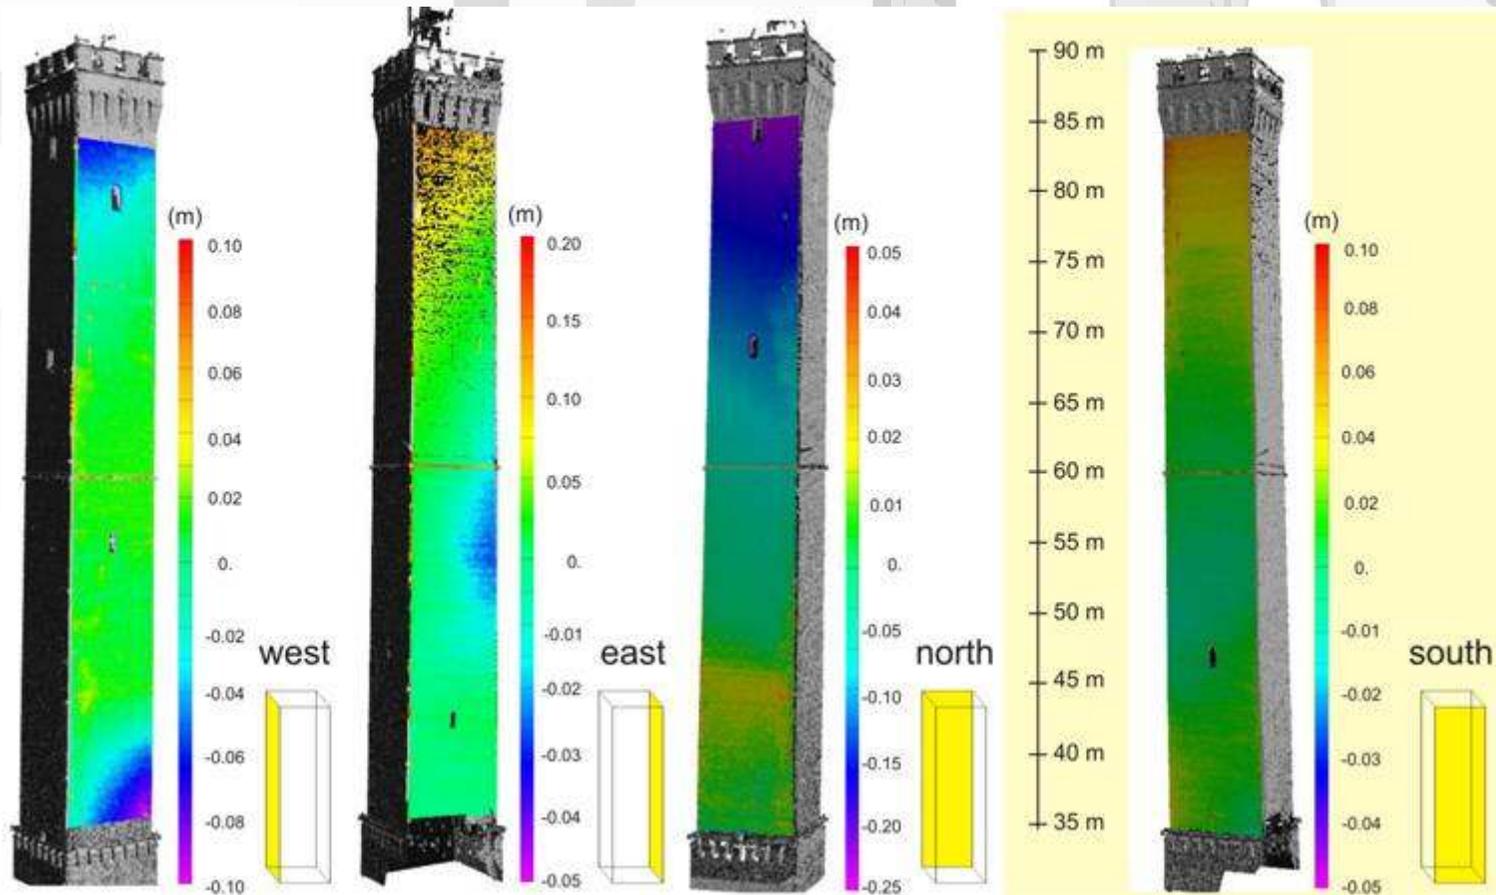
Il rilievo delle Due Torri è stato realizzato, la prima volta, nel settembre 2010 e, per ottenere la massima copertura, sono state effettuate 19 scansioni da 6 punti di stazione distribuiti nelle vicinanze delle Torri a qualche decina di metri. Le scansioni sono state unite ed allineate per ricostruire tutta la scena utilizzando algoritmi di surface matching iterativo, che garantiscono di non introdurre errori e distorsioni apprezzabili nel risultato finale.

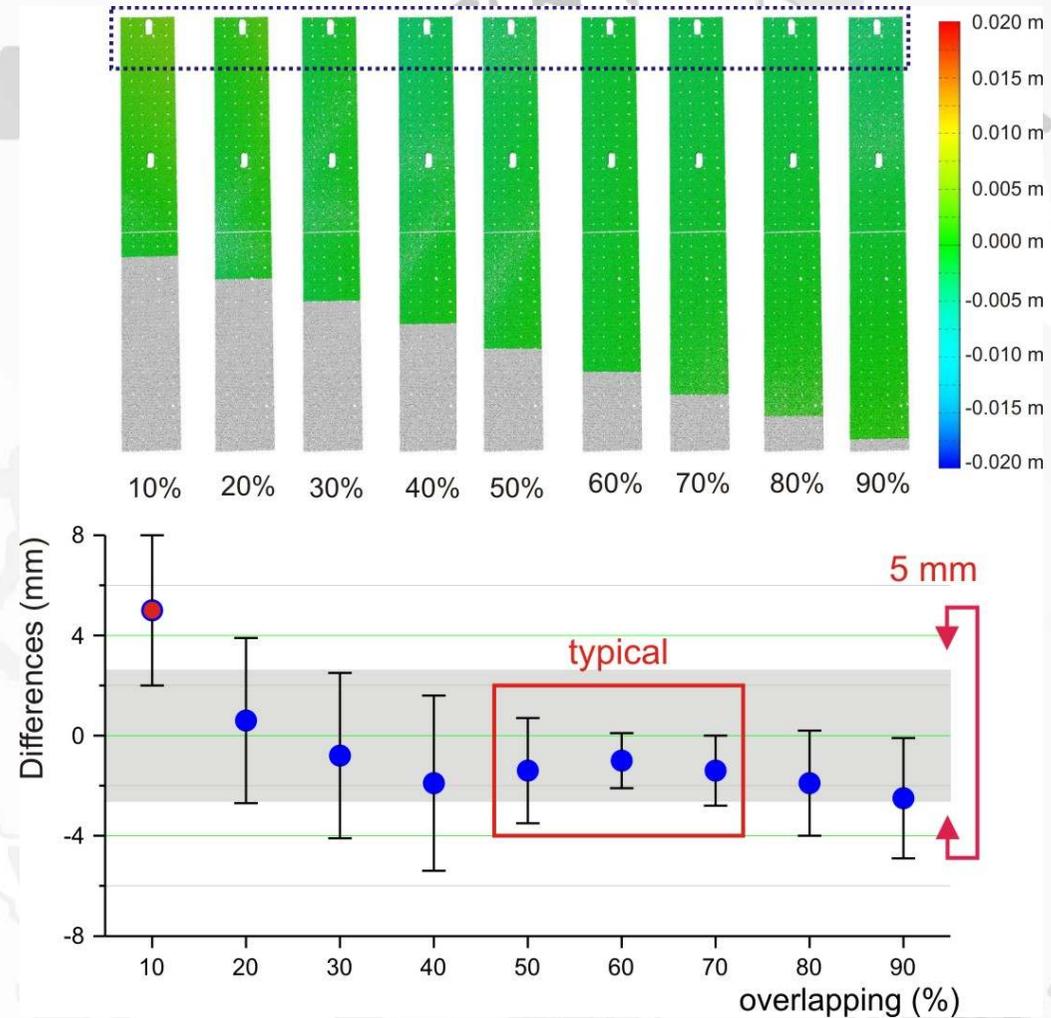
Verifica allineamento

Inizialmente, per controllare se gli allineamenti fossero efficaci nonostante le difficili condizioni di acquisizione, è stato usato un procedimento di buon senso: sono state utilizzate due scansioni acquisite da due punti di stazione differenti (SA e SB); SA è stata bloccata ed utilizzata come scansione di riferimento ed SB è stata prima allineata utilizzando tutta la parte comune e poi, via via ridotta e ri-allineata con percentuali di area variabili tra 10% e 90%.

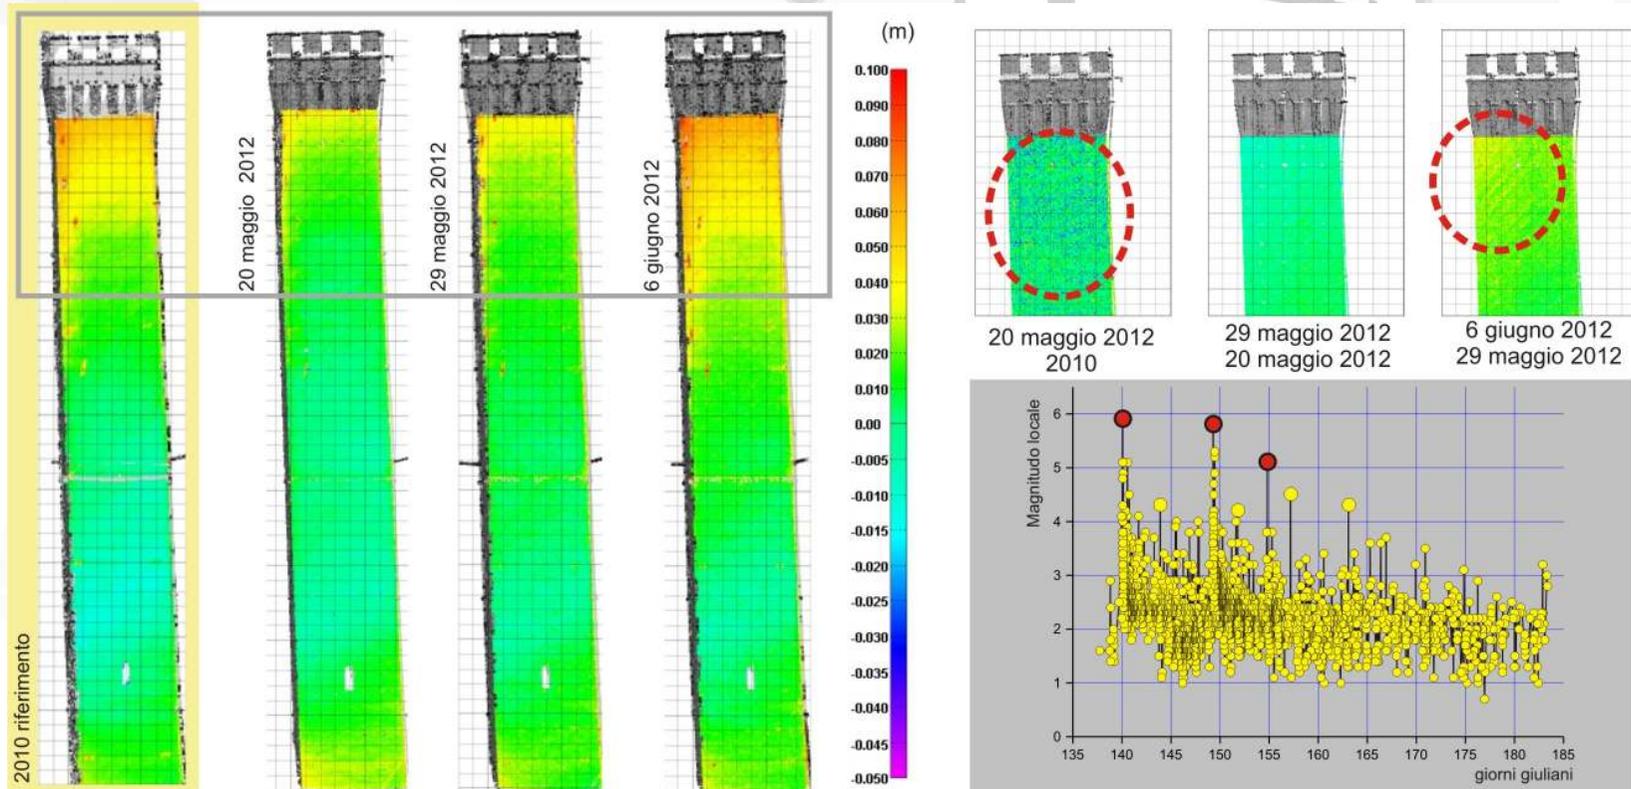
La torre degli Asinelli è stata ri-misurata nel 2012 con 3 campagne di misura speditive realizzate nelle prime ore del mattino, osservando i prospetti da 3 punti di stazione ad una distanza di circa 30 m dalla base della torre. I dati sono poi stati analizzati sia in termini di mappe morfologiche che in termini di confronto diretto tra le scansioni relative ad epoche diverse. Come atteso, le mappe morfologiche permettono di osservare con chiaro dettaglio una variazione dall'assetto del 2010 in seguito alle prime scosse per poi, dopo l'ultima scossa, riportarsi nelle condizioni iniziali ma con una deformazione più accentuata rispetto all'originale (2010).

Variazione della morfologia in seguito alle principali scosse

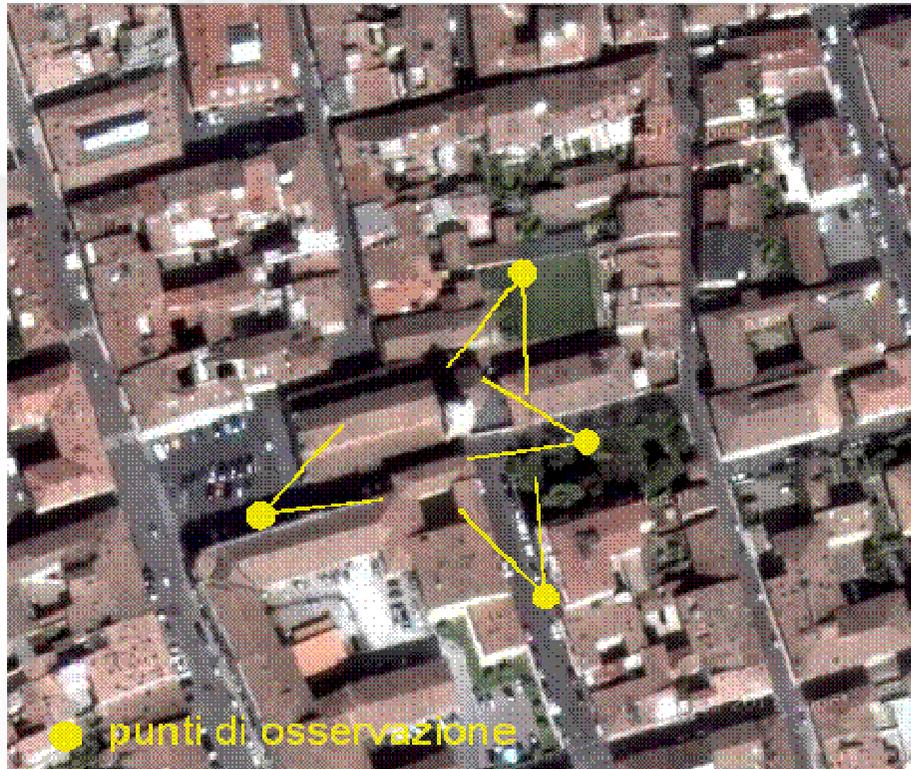
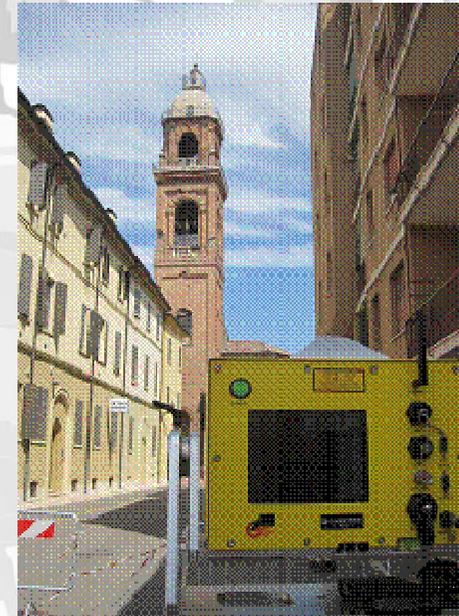
L'integrazione tra i risultati ottenuti dalle analisi TLS e le informazioni fotografiche e visive rilevate sul campo ha mostrato chiaramente effetti riconducibili ad una torsione dovuta alle numerose scosse di terremoto. In particolare la parte compresa tra quota 20 m e quota 32 m (circa) è evidentemente ruotata (in torsione) rispetto alle zone sottostanti con differenze sui 10 cm che, intese su una larghezza di circa 6.5 m corrispondono a circa 1° di rotazione
