## ***Metodo basato sulla tecnologia laser scanning per la misura delle deformazioni indotte negli edifici dai sismi o altri eventi distruttivi***

Arianna Pesci - Elena Bonali - Giordano Teza - Giuseppe Casula - Enzo Boschi

*Istituto Nazionale di Geofisica e Vulcanologia – Dipartimento di Architettura e Pianificazione Territoriale UniBO –  
Dipartimento di Fisica UniBO – Dipartimento di Geoscienze UniPD*

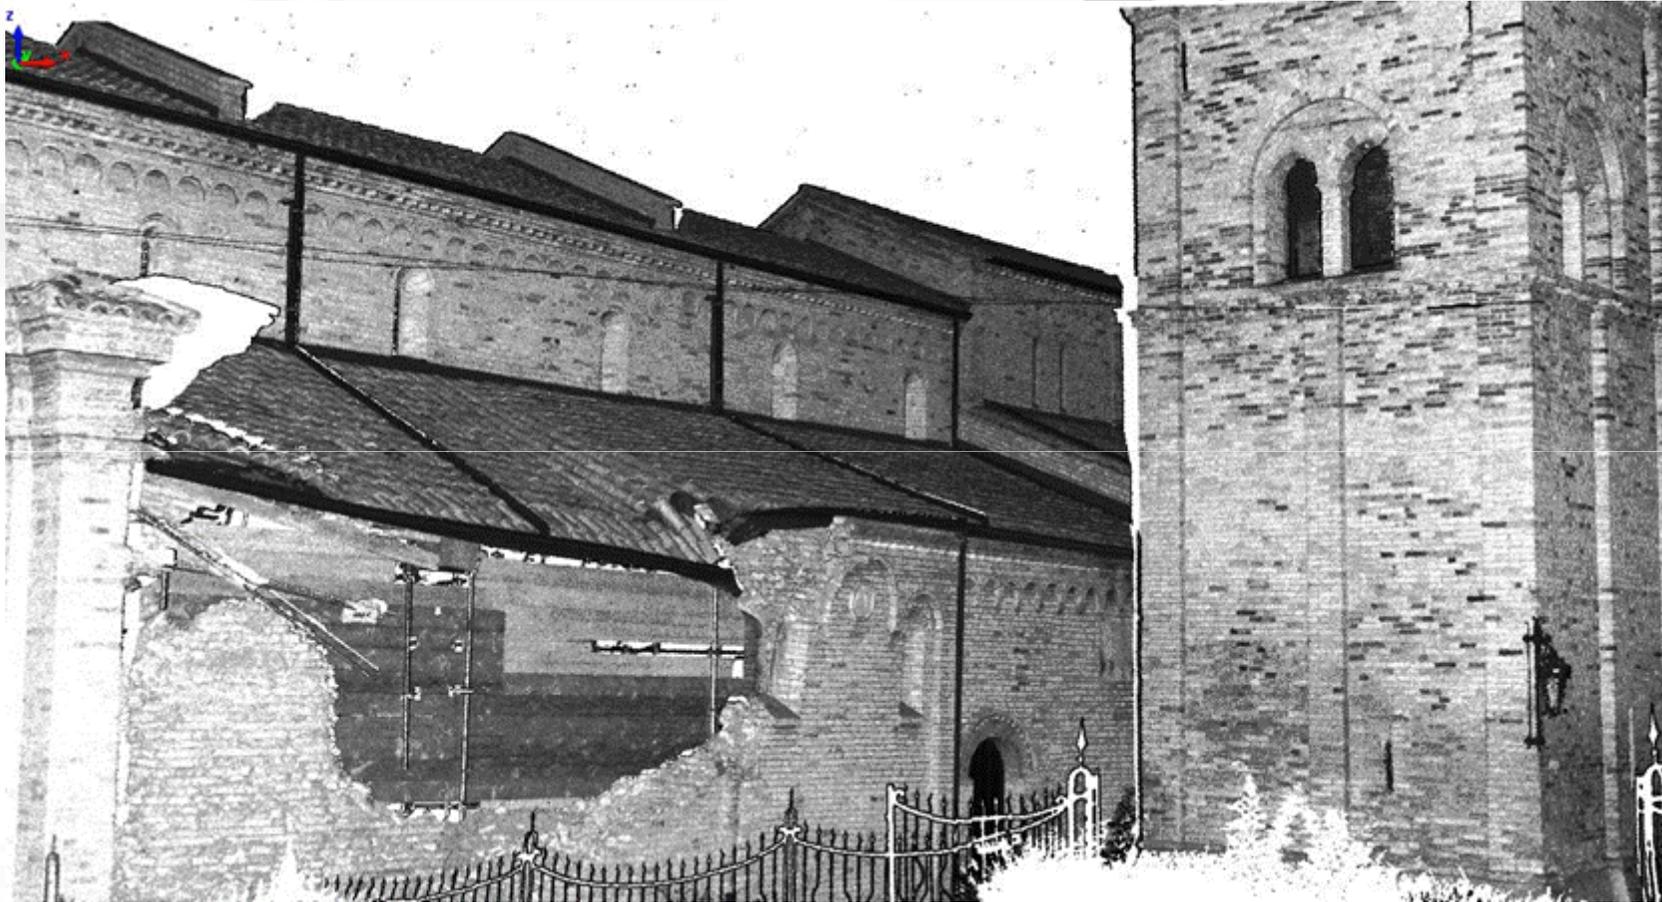
I risultati mostrano, in particolare, una deformazione nella parte alta del campanile presumibilmente dovuta all'interazione tra la struttura della cella campanaria e l'apparecchio murario, la rottura dei conci di chiave e una sorta di rotazione dell'ultima sezione rispetto alla parte sottostante.

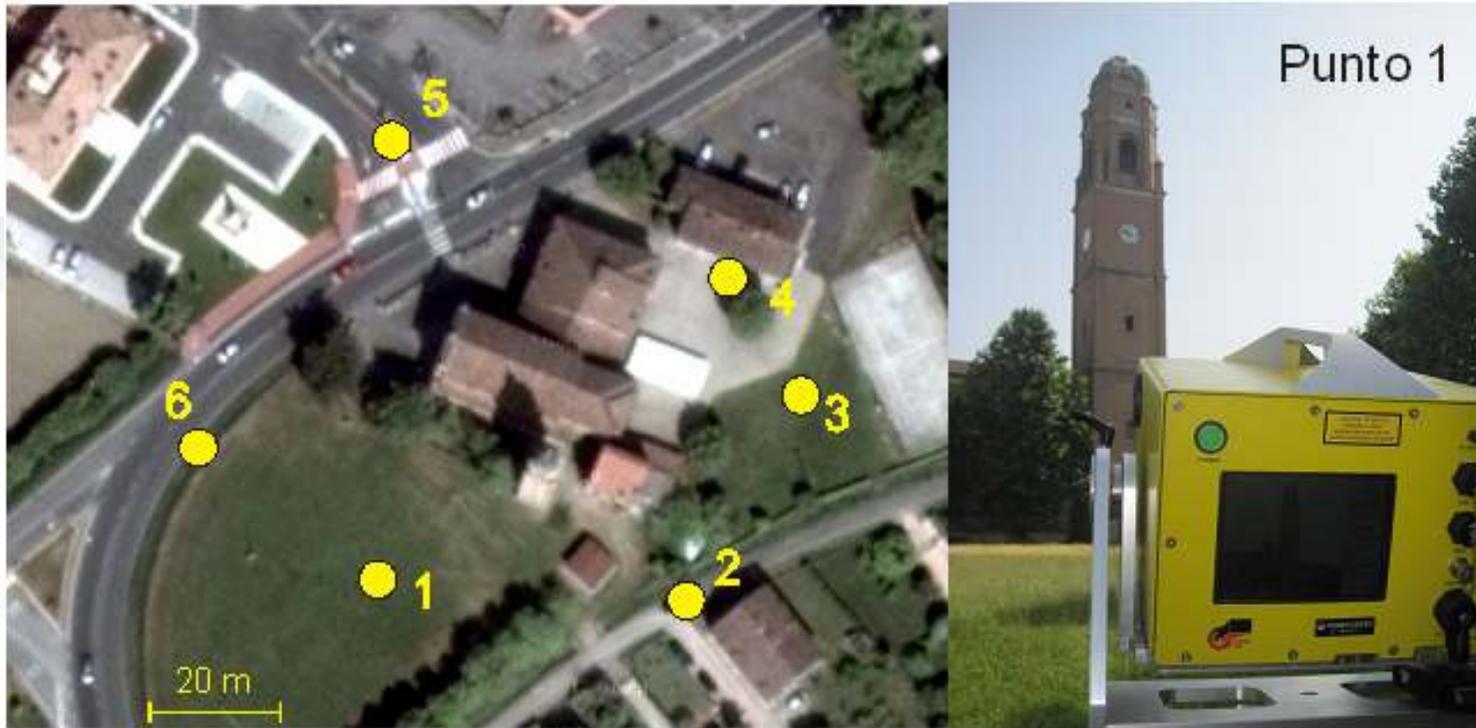
Spostamenti alla base del campanile (2 cm), risultanti dallo scorrimento sul piano di frattura osservato con una disposizione orizzontale che taglia la struttura in tutta la sua sezione. Si individuano e misurano anche fratture orizzontali sul primo tronco che, in maniera analoga, tagliano sia orizzontalmente sia in modo diagonale le pareti osservate. Infine, sono state individuate almeno tre cerniere di rotazione formatesi a causa delle oscillazioni del campanile durante le scosse che, nel suo stato attuale, mostra un fuori piombo di 1 m in direzione ovest e di 0.5 m in direzione nord, calcolato dall'altezza della cornice a metri 23-24 (circa).

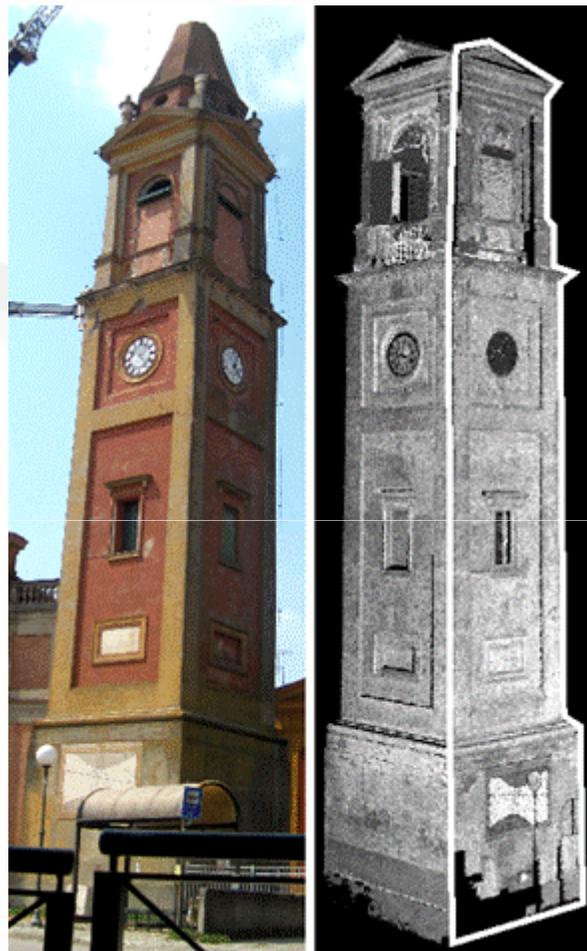
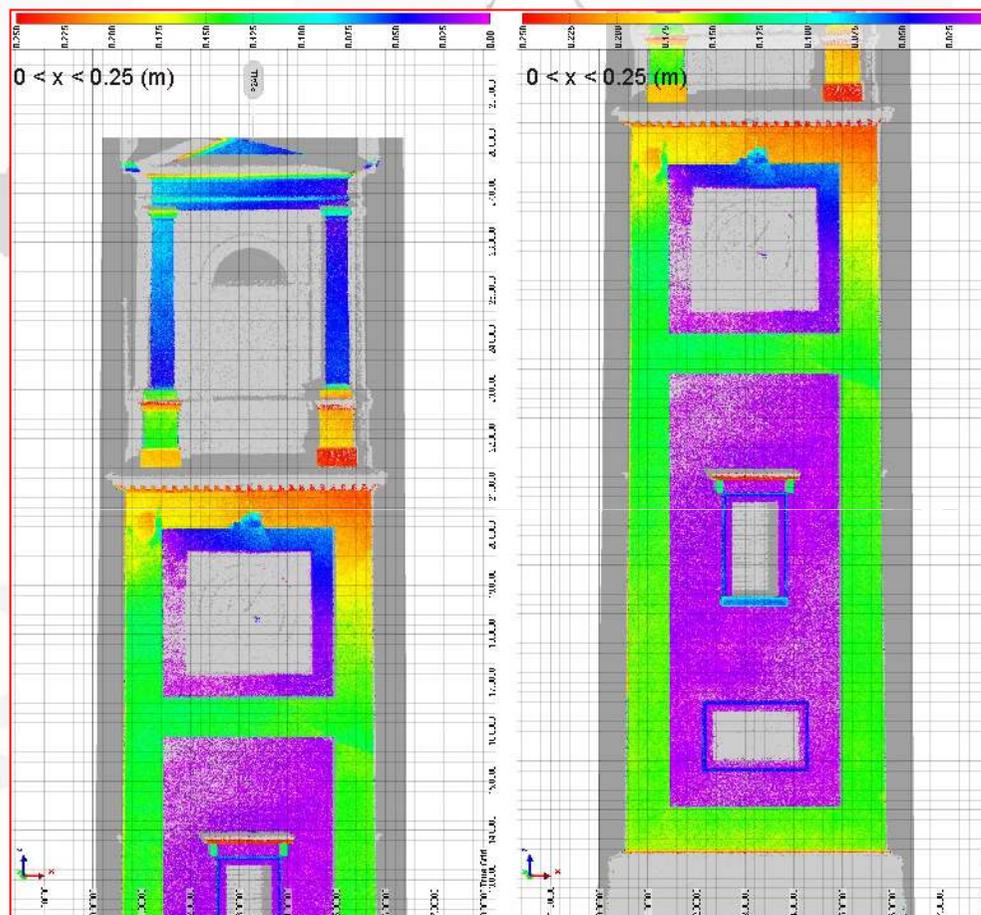
L'integrazione tra i risultati ottenuti dalle analisi laser scanning e le informazioni fotografiche hanno permesso di valutare le deformazioni nelle fasce di quota superiore ai 15 m (da terra). La parte più alta del corpo del campanile, sottostante la cella campanaria, è stata interessata da effetti di torsione o comunque di rotazione. I prospetti Ovest e Sud mostrano differenze positive nella zona sopra ai 17 m con un allineamento diagonale. Il prospetto Est, risulta molto danneggiato con fratture estese su più livelli (fino a 10 m).

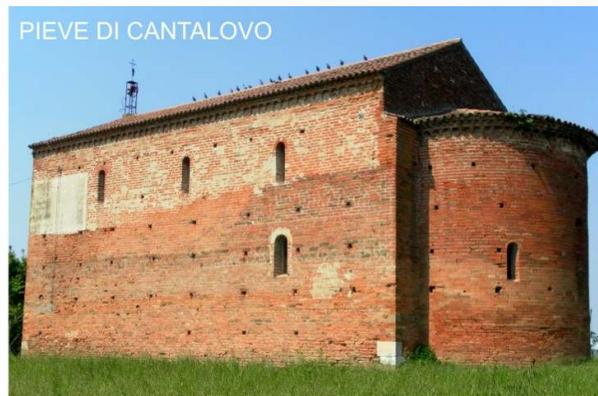
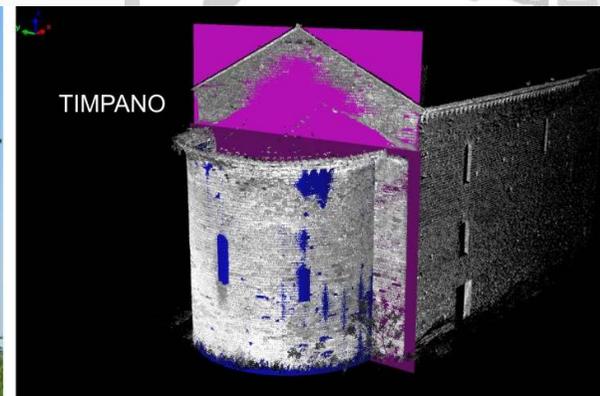
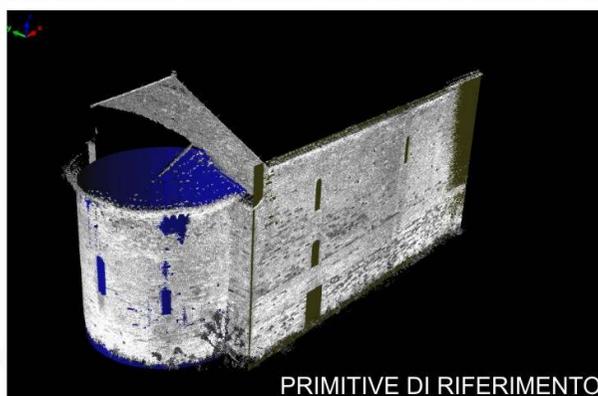
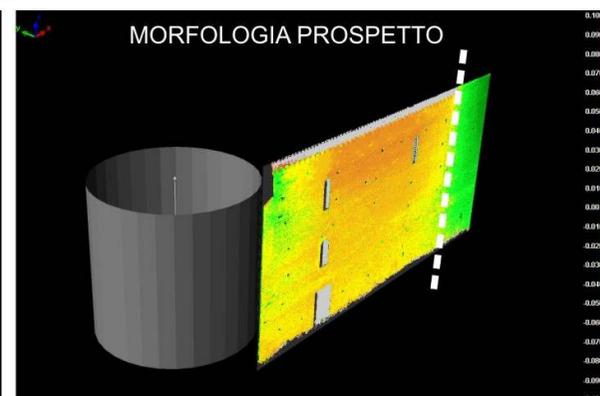
Misurata nel 2011

La pieve di Cantalovo è stata rilevata a mezzo TLS per la prima volta nel 2011 con lo scopo di studiarne l'assetto al fine di riconoscere nei prospetti potenziali segni di terremoti storici, nonostante gli evidenti interventi di restauro eseguiti in varie epoche. La fase centrale di studio si è sviluppata attraverso il confronto delle nuvole di punti di macro-elementi individuati con primitive (piani e cilindro nel caso dell'abside) convenientemente scelte ed il calcolo della deviazione standard delle distanze punto-piano

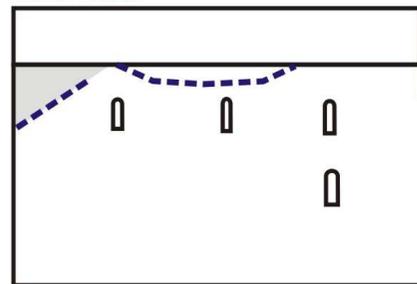
Il macro-elemento timpano, confrontato con il suo piano interpolatore mette in evidenza una zona centrale di deformazione che è riconducibile ad un classico meccanismo di "battitura" della copertura dell'abside. Il prospetto settentrionale presenta un'area di apparecchiatura muraria dai contorni netti (zona verde) dove, con ogni probabilità, si trovava il campanile ed una zona centrale di fuori piano riconducibile anche questa ad un classico meccanismo di danno dovuto alla spinta della copertura non ancorata alla muratura. Anche le cross-section realizzate a diverse altezze su tale prospetto mostrano una lenta deformazione dovuta al carico prolungato rappresentato dal campanile mentre, laddove si era ipotizzata la presenza della casa parrocchiale, un brusco mutamento che suggerisce un intervento antropico

Mappa di deformazione dell'abside (2011)

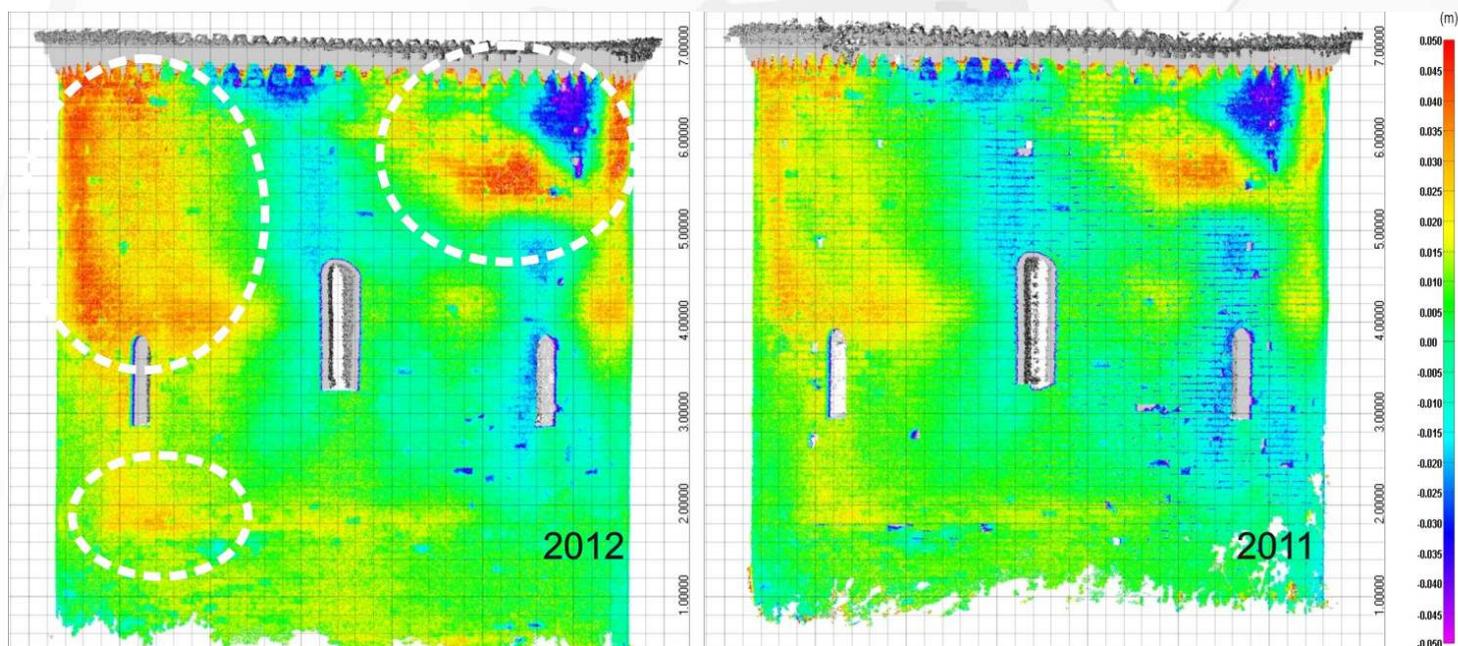
Tra il 2011 ed il 2012 la pieve è stata consolidata ma, dopo la prima scossa di terremoto (Maggio 2012) è stato fatto un secondo rilievo che ha messo in evidenza l'accentuarsi delle deformazioni già riconosciute nell'abside. Gli altri prospetti, invece, non hanno mostrato variazioni significative.

La disponibilità di un rilievo precedente ha permesso di operare sia in termini di studio morfologico sia in termini di confronto di modelli multi-temporali. I risultati mostrano che, nonostante il rumore assai più elevato renda più difficile la lettura della mappa delle differenze tra scansioni, le evidenze di un peggioramento dello stato deformativo dell'elemento abside sono evidenti.

Confronto morfologia 2012 e 2011 e mappa delle differenze
