**CASO DI STUDIO SU UN INTERVENTO DI “SOMMA URGENZA”  
PER IL RIPRISTINO DELLA SEDE STRADALE IN PROSSIMITA’ DEL  
PONTE SUL RIO DEL MOLINO, NEL TERRITORIO DEL COMUNE  
DI FIEROZZO (TN).**

**RELATORE: dr. geol. Michéle Luisa Vuillermin**

## 1. PREMESSA ED ANALISI DELLE CONOSCENZE DELLO STATO DI FATTO.

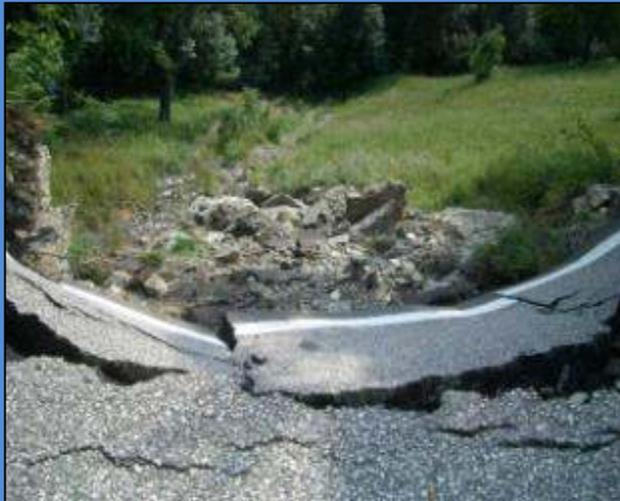
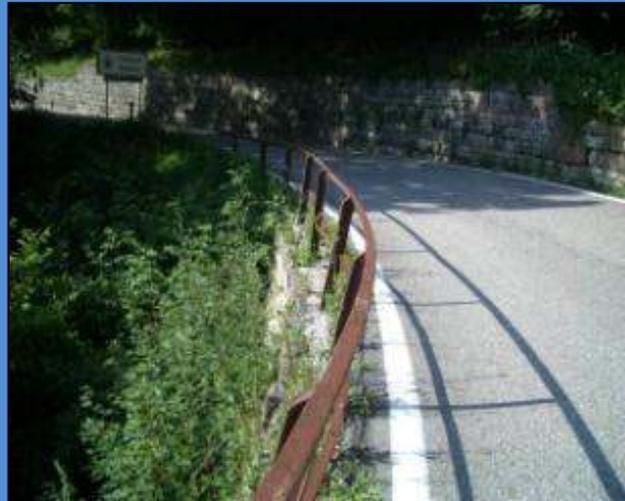
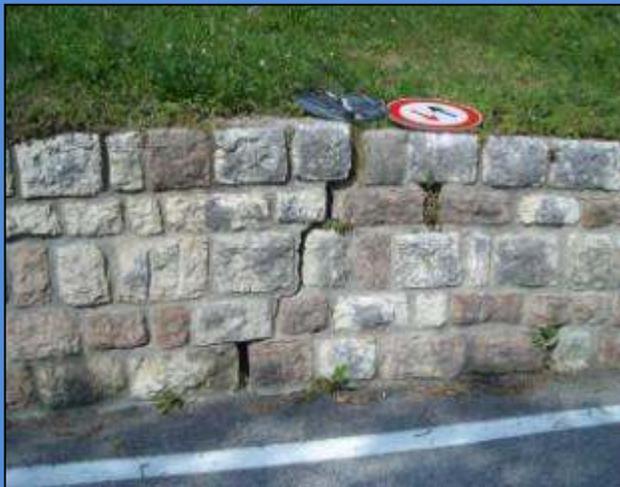
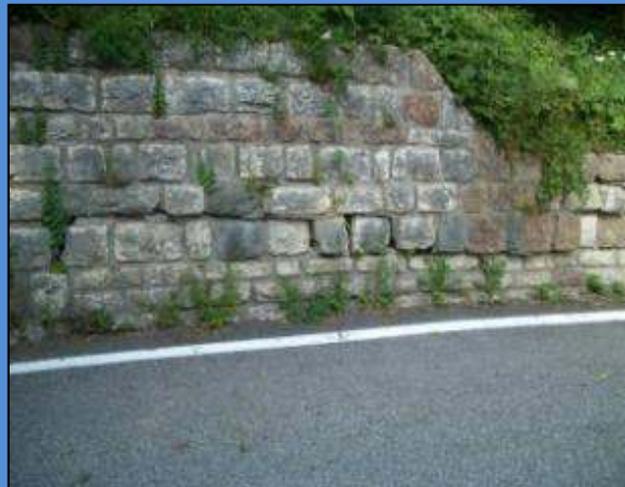
Il primo sopralluogo effettuato dai Tecnici della P.A.T. faceva rilevare lo scollamento di un ampio settore del ciglio stradale nella parte occidentale dell’area, spaccature nei muri di monte, nel guard rail e della volta di un vecchio ponte, tutti indicatori di un possibile movimento franoso esteso a questa parte del pendio.

*Figure 1.1: Stralcio della documentazione fotografica della P.A.T.*

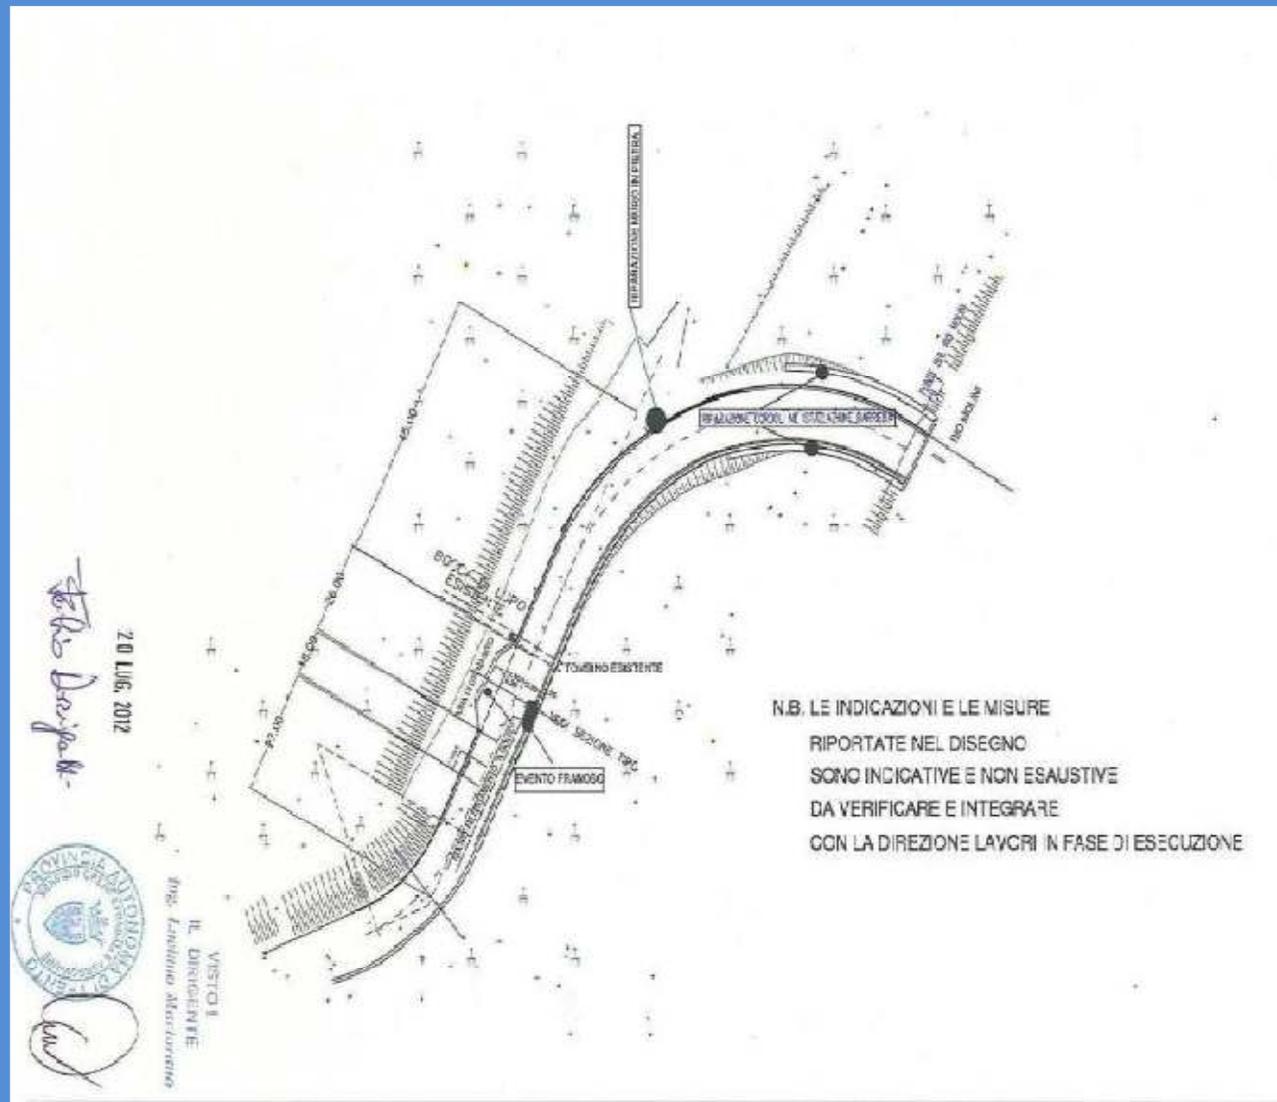
**Fig.1.2: Planimetria dell'area d'intervento**

La strada allo studio rappresenta un elemento strategico indispensabile per i collegamenti viari locali.

Per tale ragione, data la “fragilità” dell’area, i progettisti delle opere decisero di progettare un struttura solidale con il pendio.

Per consentire temporaneamente la viabilità durante le opere di “ripristino”, senza incidere sul ciglio franato, i progettisti delle opere decisero anche di allargare la sede stradale a monte del dissesto.

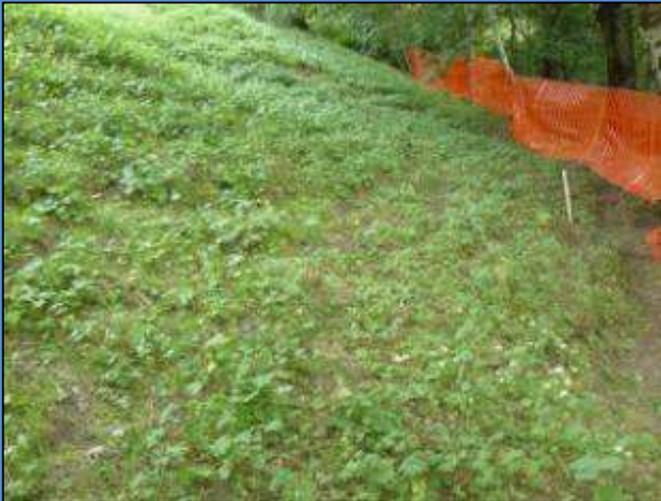
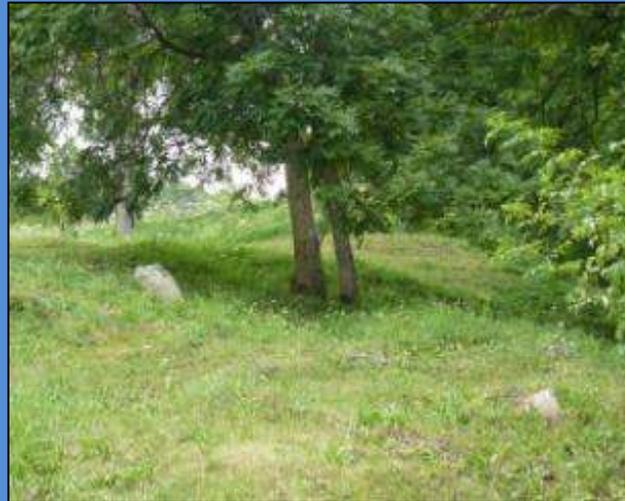
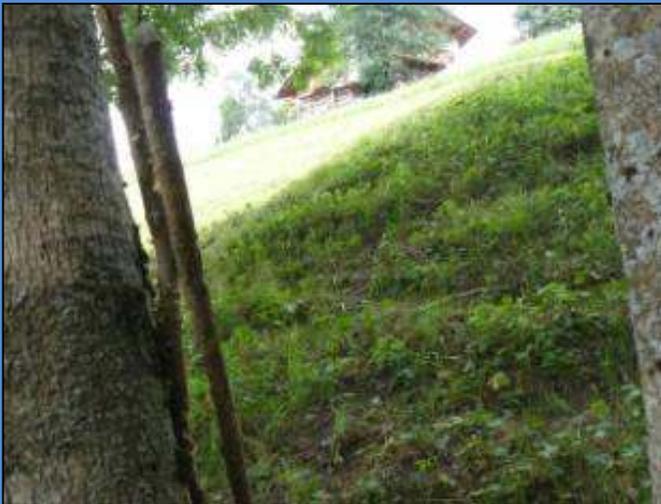
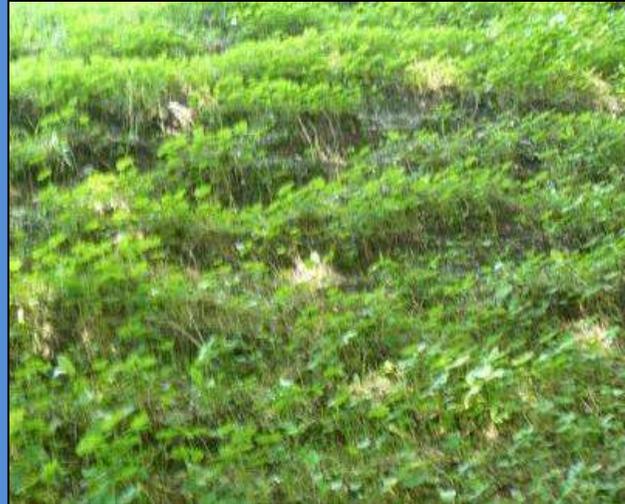
Un secondo sopralluogo evidenziò che anche a monte e valle area erano presenti fenomeni di soliflusso, debris flow ed “affossamenti” indice di presenza di terreni a basso grado di addensamento e/o comprimibili.

In seguito a “prove rapide” sui terreni più superficiali, risultò che essi presumibilmente erano privi di coesione, fattore che escludeva la possibilità di eseguire scavi subverticali, instabili anche a breve termine.

*Figure 1.4: Stato dei luoghi a monte strada prima dei lavori.*

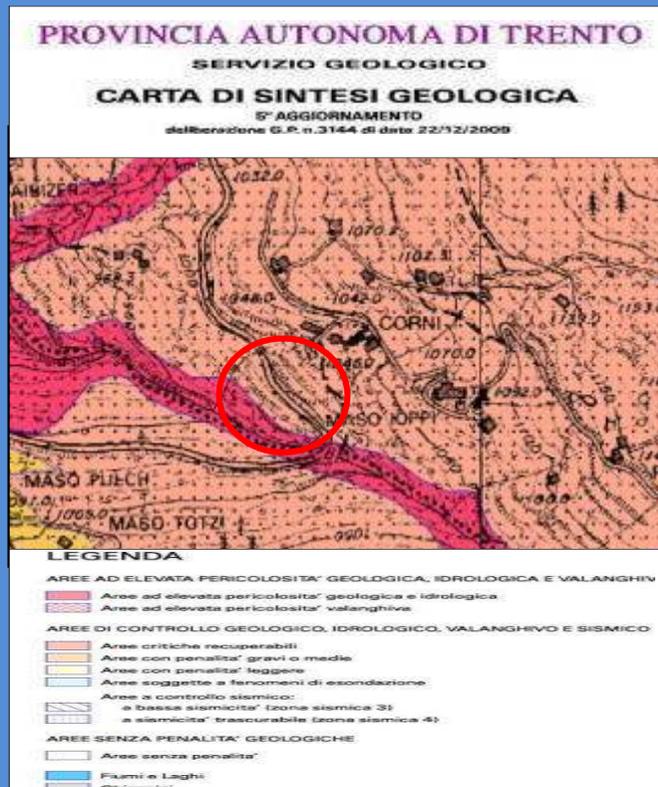
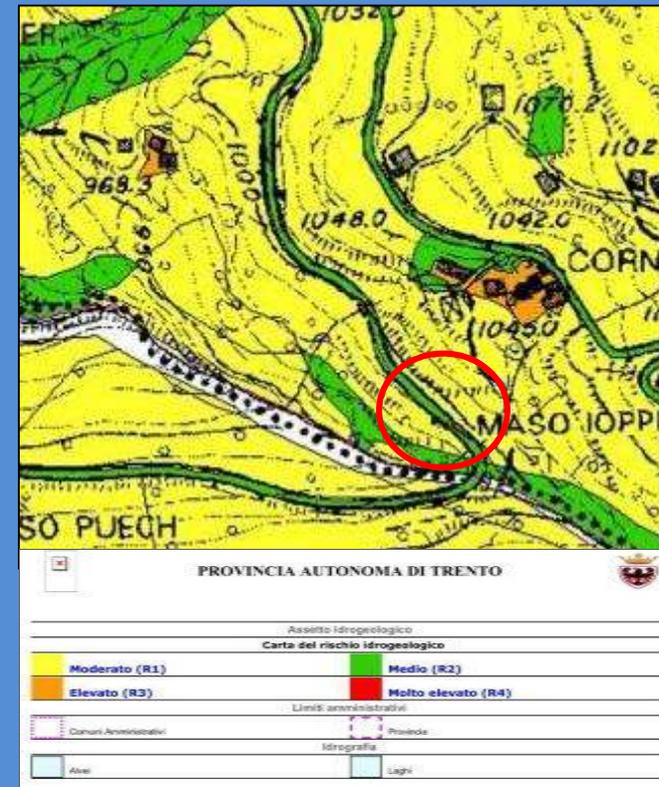
Figure 1.5: Estratti dalla “Carta di Sintesi geologica” e dalla “Carta dell’Assetto idrogeologico” della P.A.T..

In base alla zonizzazione della *Carta di Sintesi Geologica del P.U.P.*, le particelle interessate dal dissesto ricadono in area critica recuperabile, inseribile in 4° categoria sismica, cioè a sismicità trascurabile. In base alla carta dell’*Assetto idrogeologico del P.G.U.A.P.* (Figure 1.5) l’area è a rischio moderato, nonostante il fatto che essa sia interessata da un reticolo drenante poco affermato in fase evolutiva.

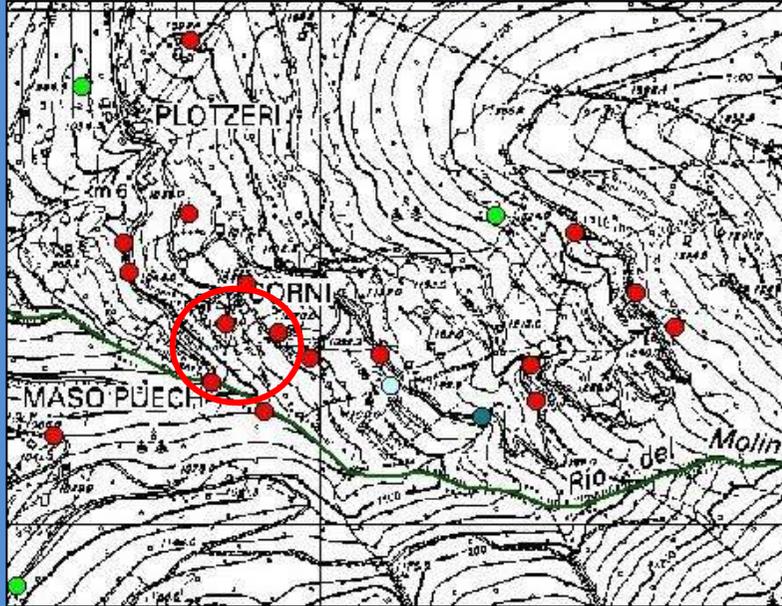
*Figura 1.6: Carta dei dissesti (Estratto dalla cartografia P.A.T.).*

Il pendio localmente ha acclività superiori a 35° (**Figura 1.8**), fattore che imporrebbe la massima attenzione. Dalla “**Carta dei dissesti**” di **Figura 1.6** infatti, risulta che in prossimità dell’area sono segnalati numerosi smottamenti verificatisi in passato. Anche le carte “Lidar” della P.A.T. indicherebbero la possibile presenza di un’area franosa, che si estenderebbe ben oltre l’area di progetto (vedi area 001014 di **Figura 1.7**).

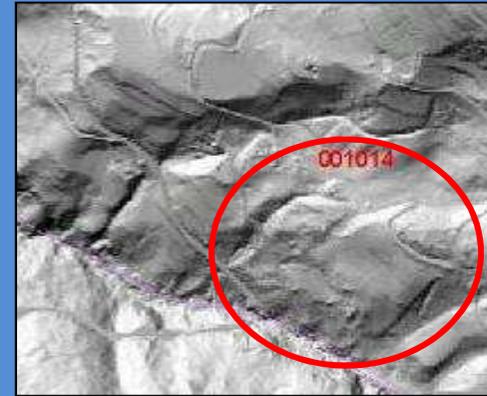
*Figura 1.7: Lidar (Estratto dalla cartografia P.A.T.).*

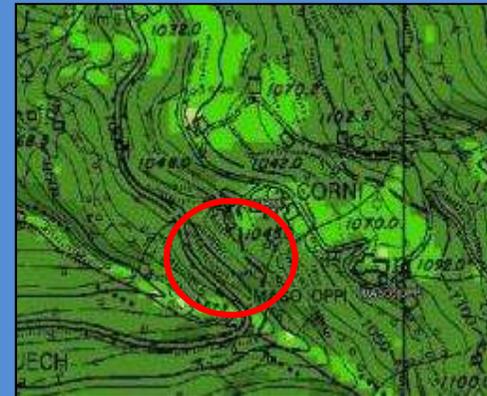
*Figura 1.8: Carta dell'acclività (Estratto dalla cartografia P.A.T.).*

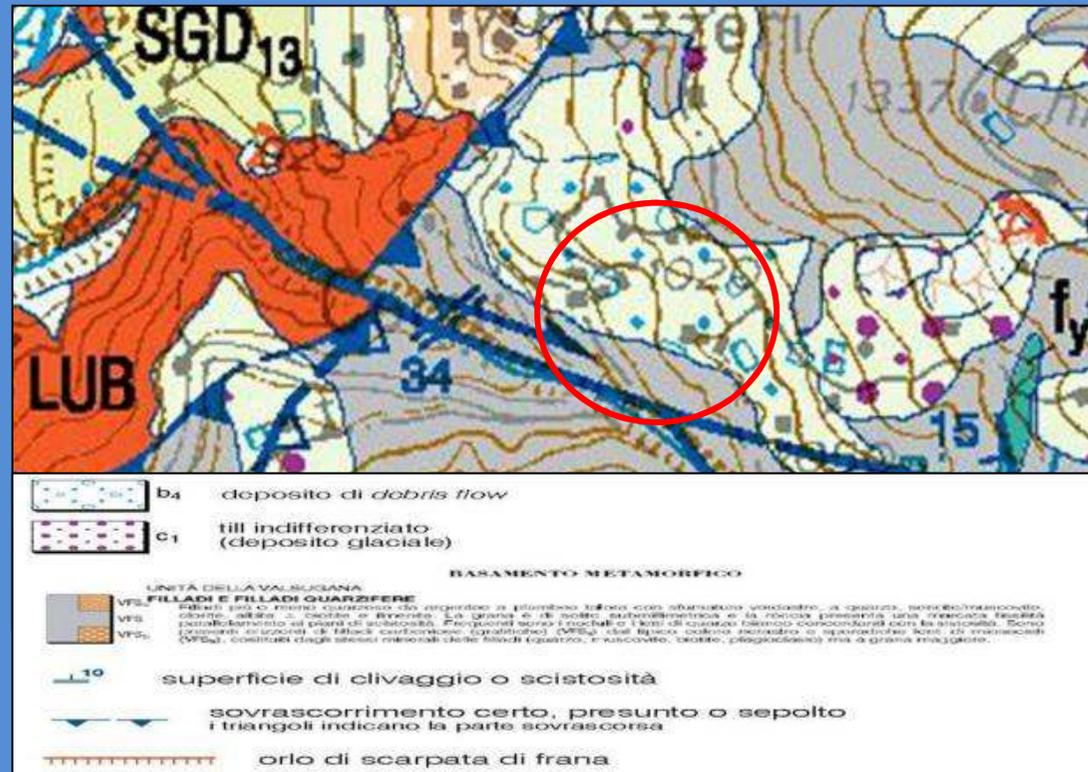
**Figura 1.9: Carta Geologica alla scala 1:50.000.**

Sino ad almeno quota 1040 m s.l.m. in area affiorano prevalentemente alteriti del substrato filladico di origine eluviale e colluviale, affiorante però solo molto più a monte od a valle.

Sulla nuova “**Carta geologica al 50.000**” della P.A.T. l’area fa parte inoltre di un esteso sovrascorrimento con serie inversa, dove la Piattaforma Porfirica locale (Vedi LUB in **Figura 1.9**) che dovrebbe essere più recente della formazione filladica, è invece stratigraficamente sotto ad essa. Le scistosità delle filladi quarzose sono per lo più a traverpoggio. La “**Carta geologica**” riporta inoltre un’ampia zona a debris flow a monte area.

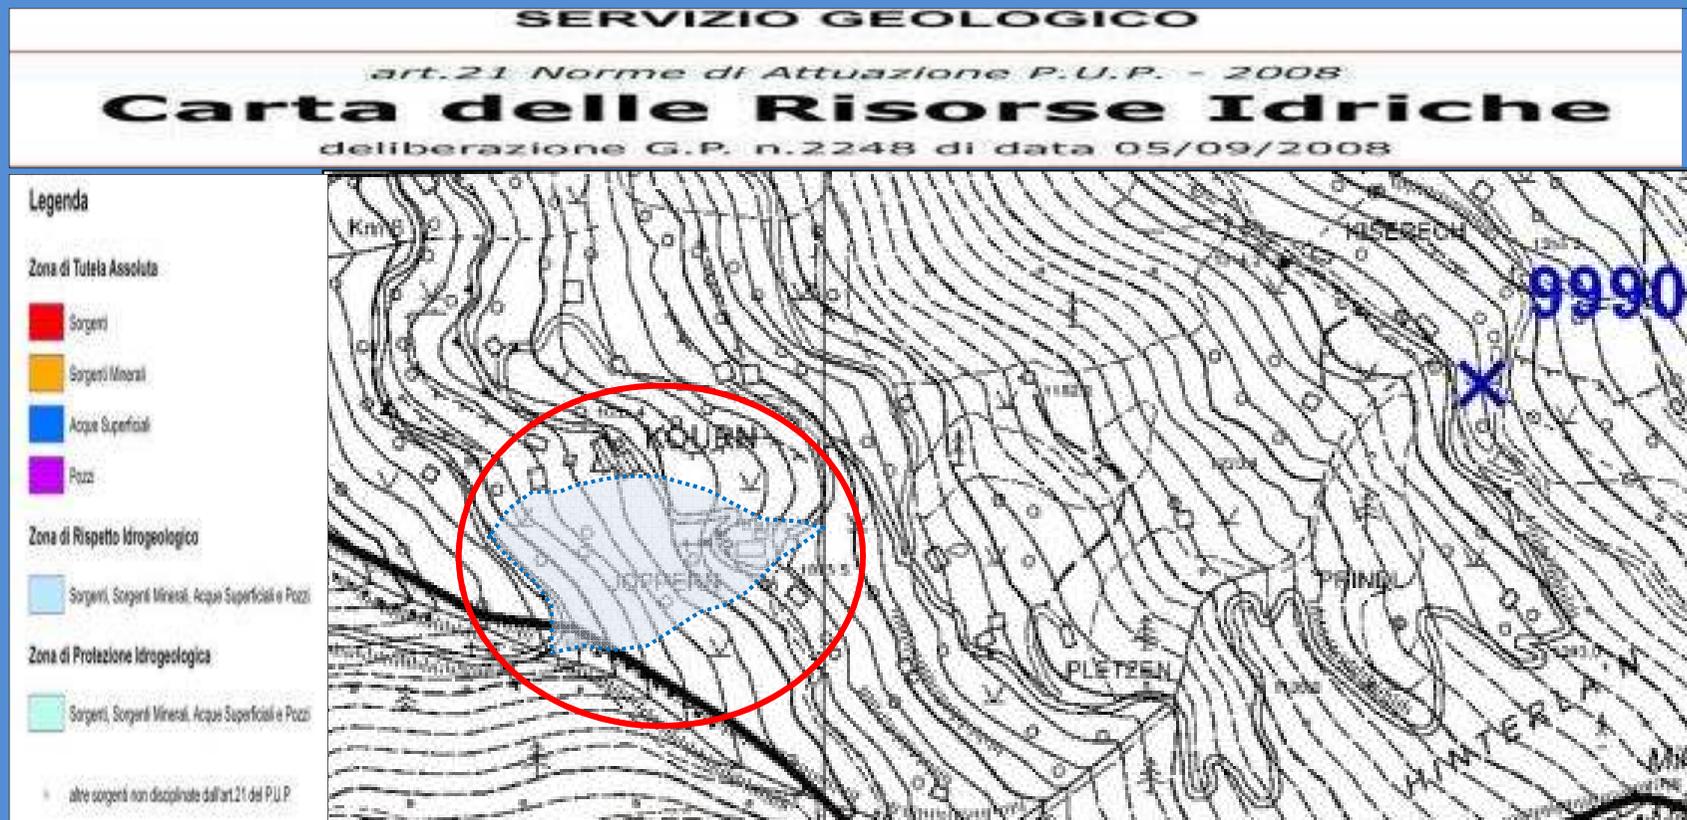
*Figura 1.10: Carta dei dissesti (Estratto dalla cartografia P.A.T.).*

Come rilevabile dalla carta di *Figura 1.10* (“Ubicazione delle sorgenti selezionate dal P.U.P. e rispettive aree di rispetto”) sui versanti prossimi all’area di studio si ha solo una sorgente inventariata dal P.U.P., che non è selezionata (sorgente 9990) ed incide su un micro bacino diverso dal nostro.

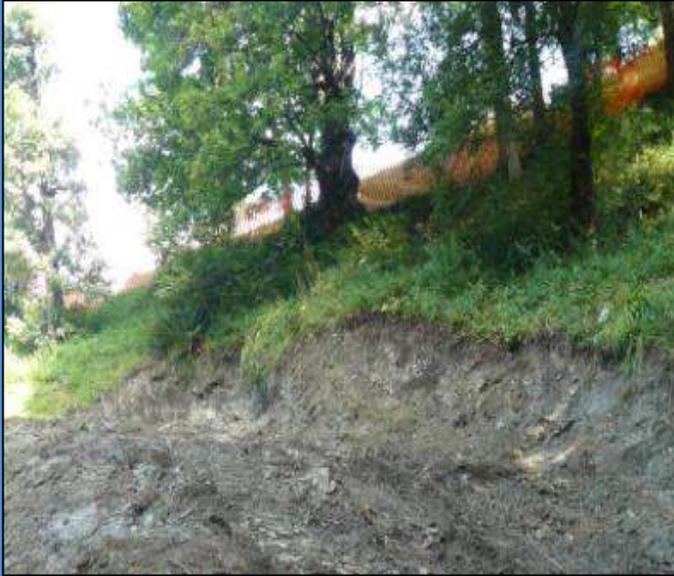
*Figura 2.1: Scavo di fase 1.*

Dopo i sopralluoghi si optò per la realizzazione di una doppia fila di pali tirantati a monte e valle strada. Per fornire dati utili alla progettazione, nei giorni immediatamente seguenti al sopralluogo si eseguirono 3 basi sismiche a rifrazione con lettura di onde P ed S e calcolo dei moduli elastico dinamici, sulla cui base furono progettati i pali, 2 sondaggi elettrici verticali, per verificare la continuità e tipologia delle litologie ed individuare i potenziali orizzonti acquiferi e/o a bassa permeabilità, analisi granulometriche e limiti di Hatterberg su 2 campioni, per cercare di estrapolare “a ragion veduta” dei valori di angolo di attrito interno dei sedimenti locali.

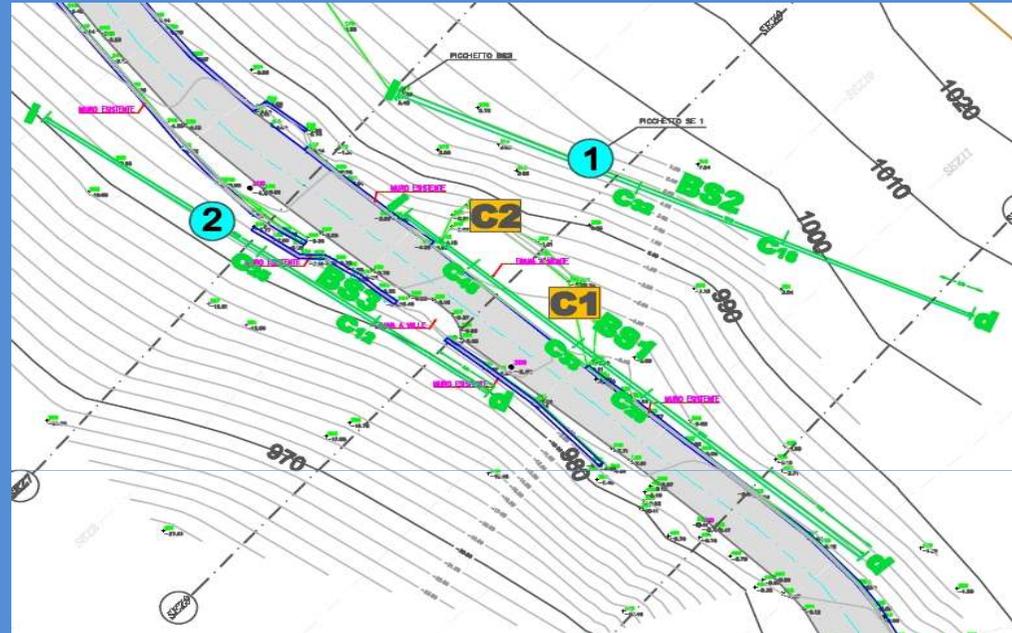
*Figura 2.2: Planimetria ed ubicazione delle indagini preliminari.*

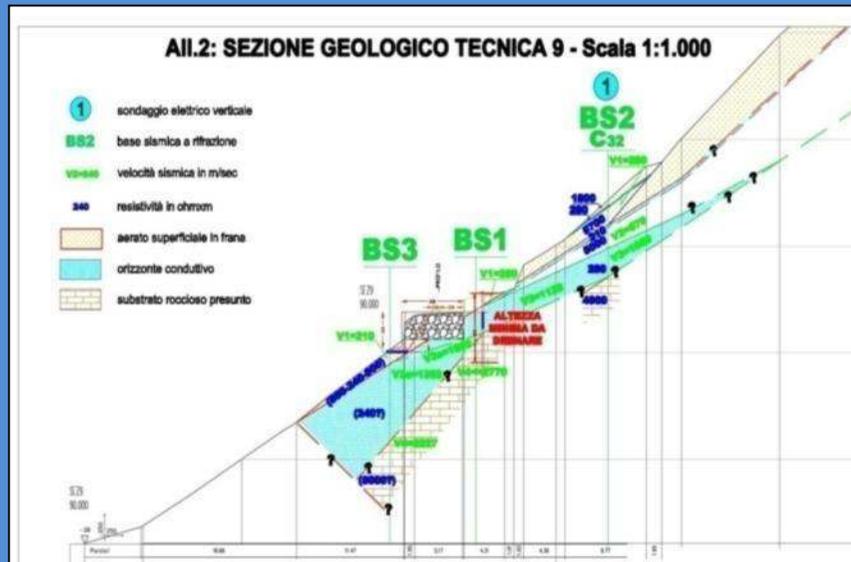
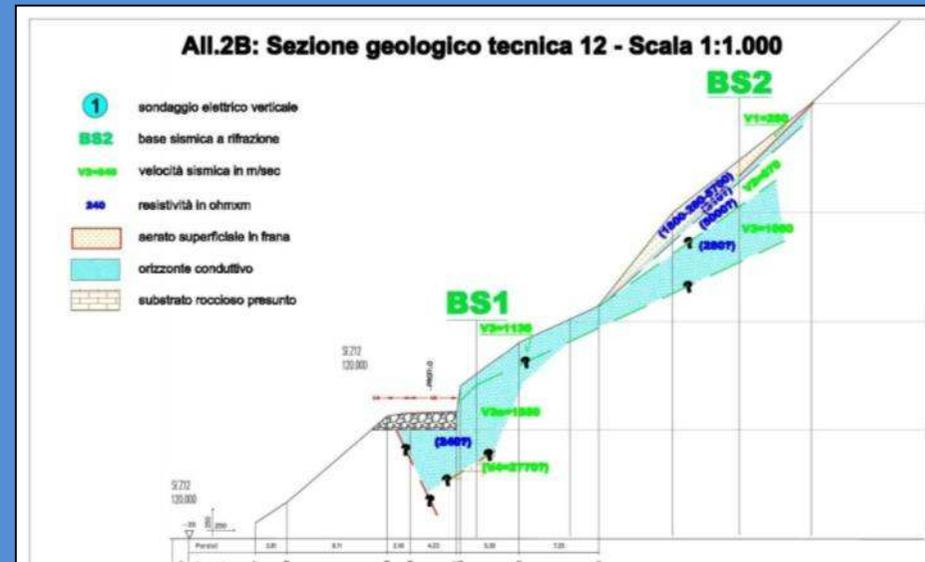
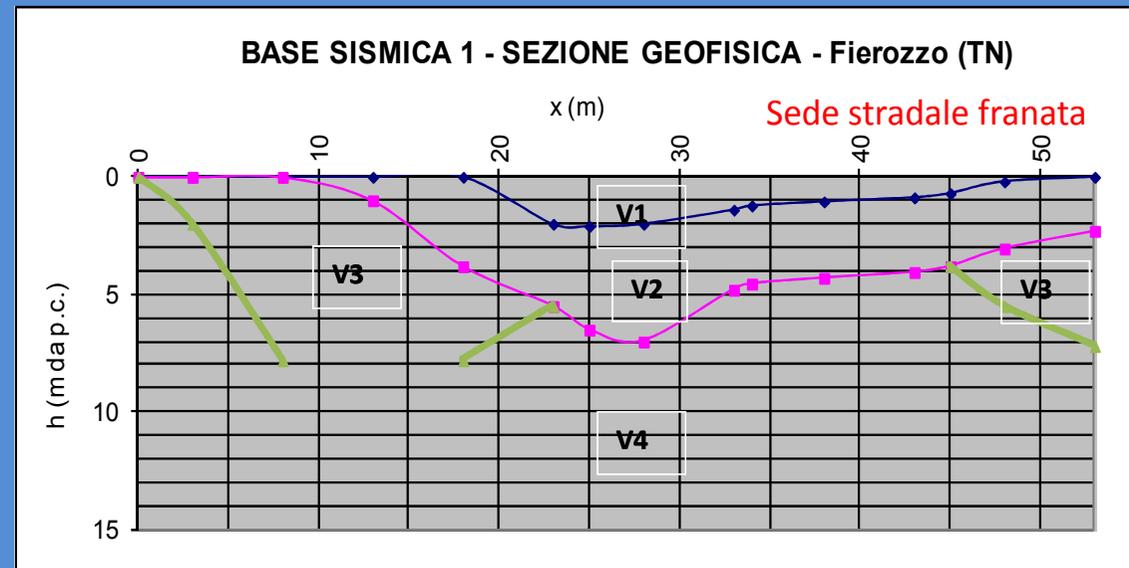
BASE SISMICA 1			
V1	V2	V3	V4
360	1130	1550	2770
x (m)	y <sub>1-2</sub> (m)	y <sub>2-3</sub> (m)	y <sub>3-4</sub> (m)
0,0	0,0	0,0	0,0
3,0	0,0	0,0	2,0
8,0	0,0	0,0	7,8
13,0	0,0	1,0	0,0
18,0	0,0	3,8	7,8
23,0	2,0	5,5	5,5
25,0	2,1	6,5	0,0
28,0	2,0	7,0	0,0
33,0	1,4	4,8	0,0
34,0	1,2	4,6	0,0
38,0	1,1	4,3	0,0
43,0	0,9	4,1	0,0
45,0	0,7	3,8	3,8
48,0	0,2	3,1	5,5
53,0	0,0	2,3	7,2

Figure 2.4: Rielaborazione delle sezioni interpretative.

In base alle caratteristiche elettriche e sismiche si definì la seguente successione locale:

**Orizzonte V1:** aerato superficiale sciolto rippabile, con velocità delle onde P di 280-389 m/sec e delle onde S di 90-180 m/sec. Ingloba presumibilmente il detrito colluviale ed in frana, in matrice sabbioso limosa. In base ai sondaggi elettrici esso è costituito da due diversi orizzonti resistivi ed asciutti (resistività >850 ohmxm), che inglobano un orizzonte conduttivo più sottile, a granulometrie medio fini o, più probabilmente, un livello acquifero (resistività di 240-280 ohmxm). Ha una rigidità sismica media R di 0,6. Sebbene sia per lo più asciutto, questo orizzonte nei periodi piovosi può essere sede di falde acquifere temporanee. Il Campione **C1** è certamente attribuibile a questo orizzonte.

**Orizzonte V2:** orizzonte rippabile a basso grado di addensamento, con velocità delle onde P di 540-1030 m/sec e delle onde S di 290-330 m/sec. Ingloba presumibilmente il detrito colluviale e le alteriti meno compatte delle filladi, presumibilmente anch’esse interessate dai movimenti franosi. In base ai sondaggi elettrici esso è costituito da 1 orizzonte inferiore più consistente, resistivo ed asciutto (resistività di 5000 ohmxm) ed uno superiore più sottile, a granulometrie medio fine o, più probabilmente, acquifero (resistività di 310 ohmxm). Ha una rigidità sismica media R di 1,4. Sebbene sia per lo più asciutto questo orizzonte può essere sede di falde acquifere temporanee.

**Orizzonte V3:** orizzonte intermedio rippabile presente sino alla massima profondità di -10,2 m da p.c. sulla BS 3; ha velocità delle onde P di 1060-1550 m/sec e delle onde S di 510-750 m/sec.. E’ distinguibile nei due orizzonti sismici 3 e 3a, il primo dei quali a basso grado di addensamento, con rigidità sismica media R di 2,3 ed il più profondo a medio grado di addensamento, con rigidità sismica media R di 2,75. L’orizzonte interessa presumibilmente le alteriti un po’ più compatte delle filladi. In base ai sondaggi elettrici esso è conduttivo e cioè a granulometrie medio fine o, più probabilmente, acquifero (resistività di 240-280 ohmxm). Presumibilmente rappresenta l’acquifero permanente di base.

**Orizzonte V4:** orizzonte veloce di base, costituito dalle formazioni rocciose più compatte, ad alto grado di addensamento e rigidità sismica elevata (R=5,1-6,9); ha velocità delle onde P di 2227-2770 m/sec e delle onde S di 930-1040 m/sec. I due diversi valori sismici potrebbero essere attribuibili a formazioni lapidee differenti od a diverso grado di consistenza, anche a causa del diverso contenuto di quarzo. In base ai sondaggi elettrici esso è un orizzonte resistivo ed asciutto (resistività >4000 ohmxm).

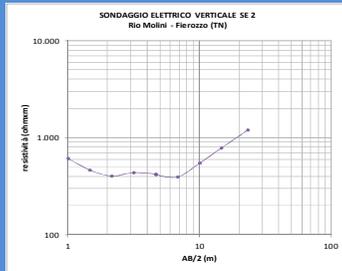
Figura 2.5: Caratteristiche tecniche delle opere di drenaggio.

Grazie alla prospezione elettrica si è potuto rilevare l'esistenza di 2 distinti acquiferi potenziali. L'acquifero più superficiale (entro l'aerato V1) è una falda sospesa a carattere temporaneo, quello permanente s'impone presumibilmente a profondità variabili entro l'orizzonte V3. Si è deciso quindi di drenare le acque di monte con dreni orizzontali e quelle a ridosso della strada con dreni verticali.

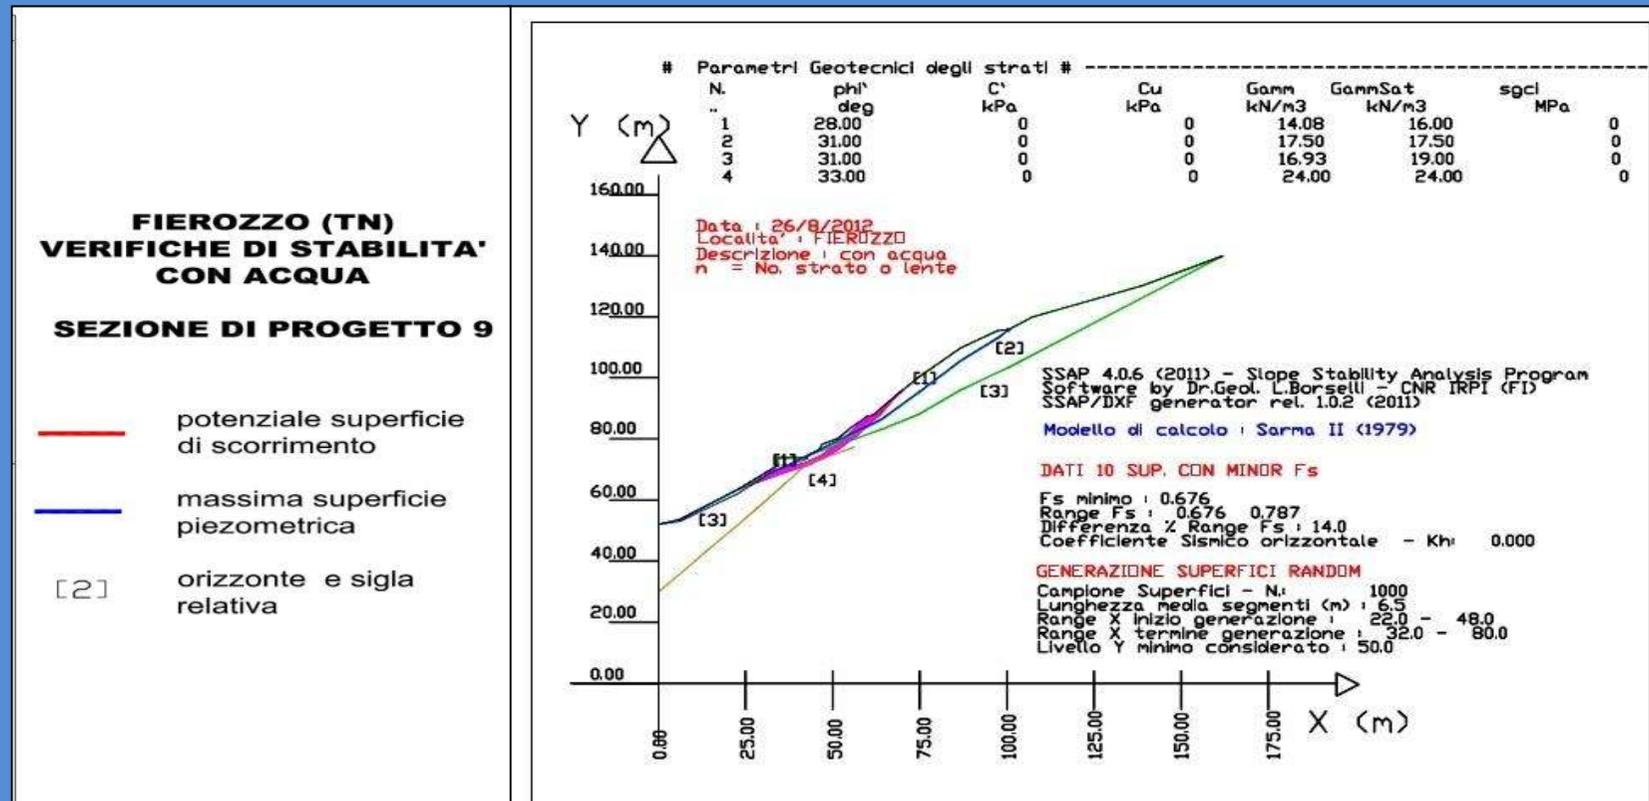
**Figura 2.6: Verifiche di stabilità preliminari.**

Le verifiche di stabilità eseguite hanno confermato la possibile presenza di situazioni di instabilità negli orizzonti V1 (già visibilmente in movimento) e V3, se interessati da livelli acquiferi. I pali ed i drenaggi e l’innalzamento del muro di monte strada (previsti dal progetto in seguito alle indagini preliminari) hanno lo scopo di ovviare a questo rischio.

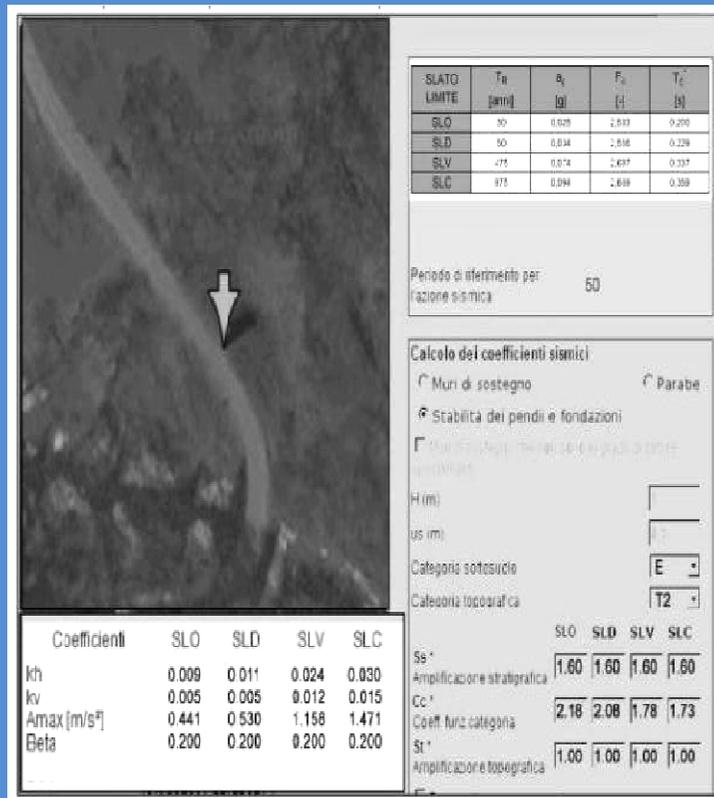
Sebbene l'O.P.C.M. n°3274 classifichi l'area come sismica di categoria 4, data la categoria d'uso afferente all'opera (II), tutti i calcoli sono stati effettuati con i parametri della terza categoria, anche se con procedura semplificata.

Figura 3.1: Calcolo dell'intensità sismica di progetto e del coefficiente di fondazione.

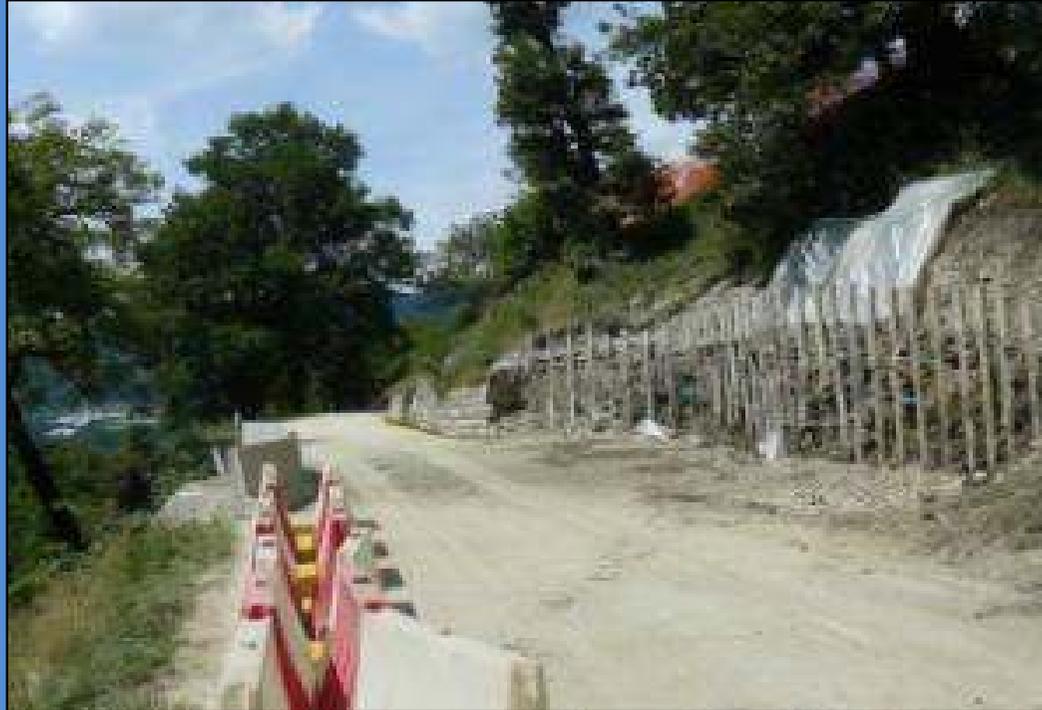
***Figura 4.1: Completamento della prima fase dei lavori***

In tempi molto brevi si è ripristinata la viabilità locale , progettando oculatamente grazie anche alle prospezioni geofisiche.

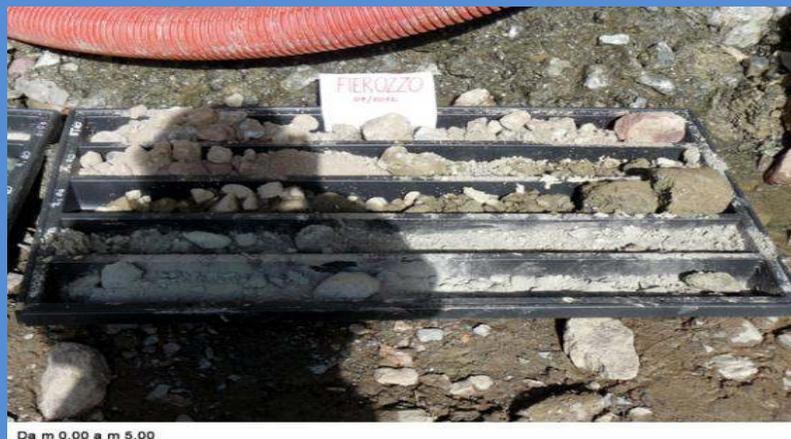
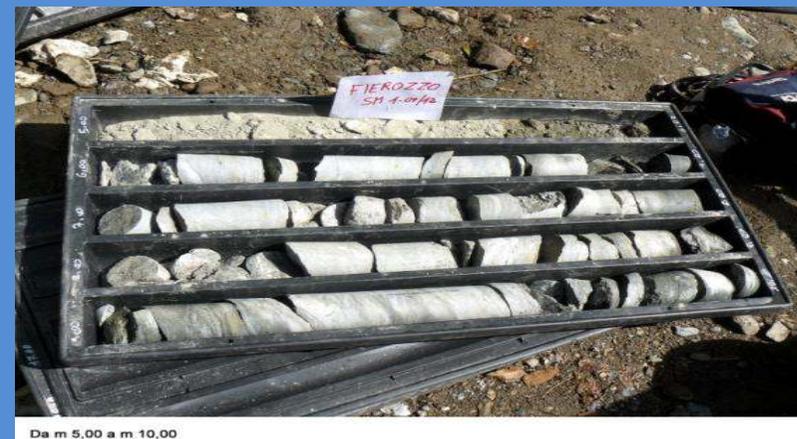
- 1 sondaggio meccanico sino a -25 m da p.c., con approntamento di 1 inclinometro
- prelievo ed analisi di laboratorio (analisi granulometriche, limiti di Hatterberg e prove di taglio di laboratorio su campioni ricostruiti) da sondaggio e da scavi su 6 campioni
- esecuzione di un log termo differenziale.

**Figura 5.1: Il sondaggio meccanico.**

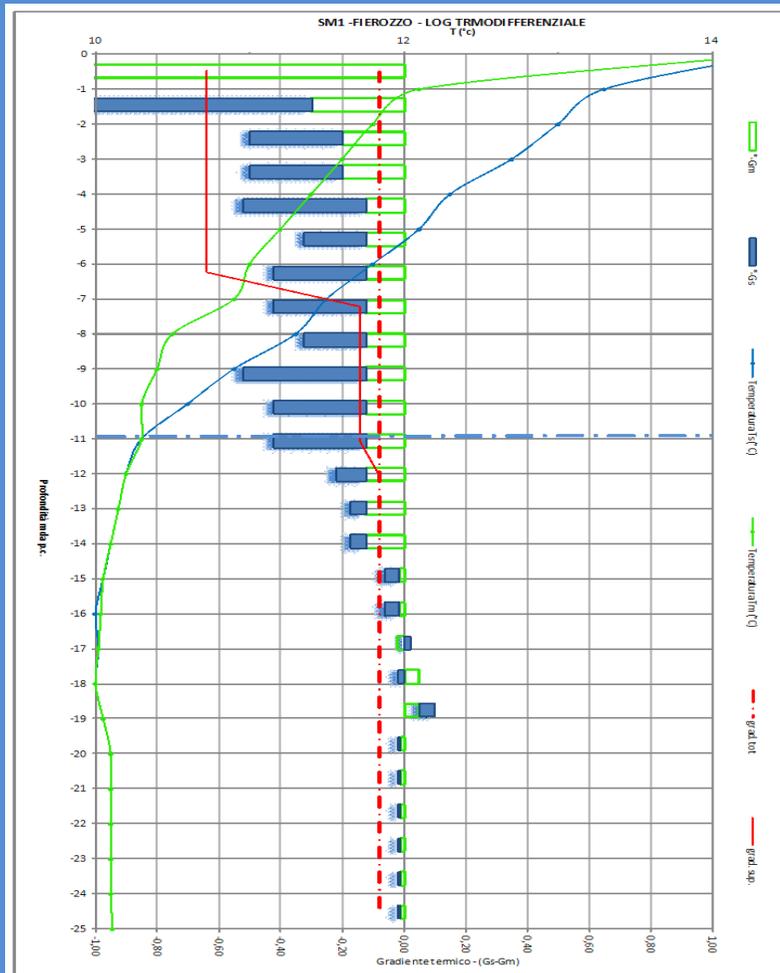
**Figura 5.2: Il log termodifferenziale.**

Il log termodifferenziale elaborato sul foro di sondaggio ha fatto inoltre rilevare l'efficacia delle opere drenanti effettuate ed ha individuato la presenza di un sottile orizzonte acquifero entro le filladi, che potrebbe corrispondere anche ad un piano di scivolamento locale.

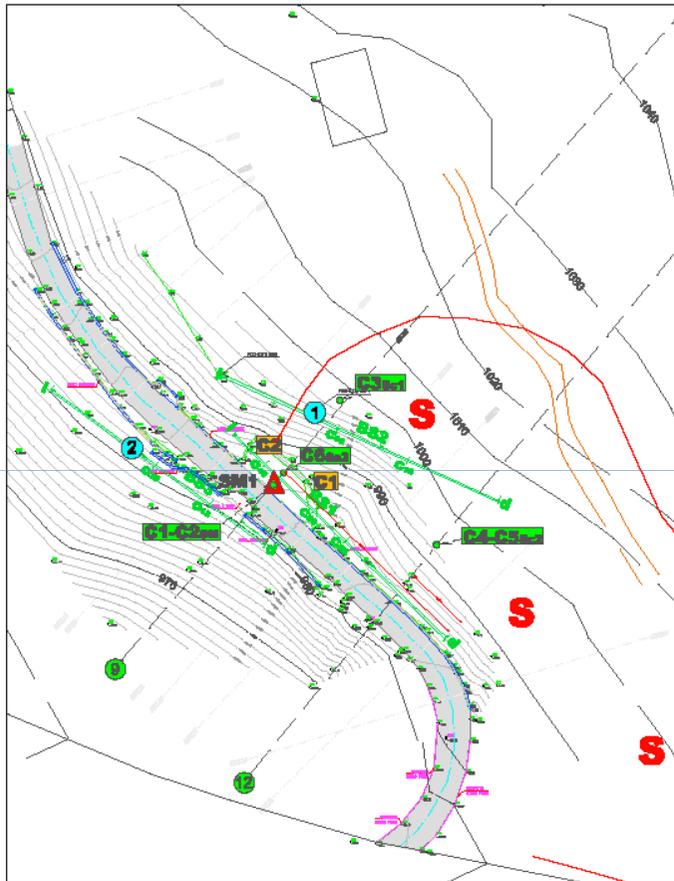
**ALL. 1 : PLANIMETRIA - SCALA 1:2.000**

*Figura 5.3: Planimetria delle indagini integrative.*

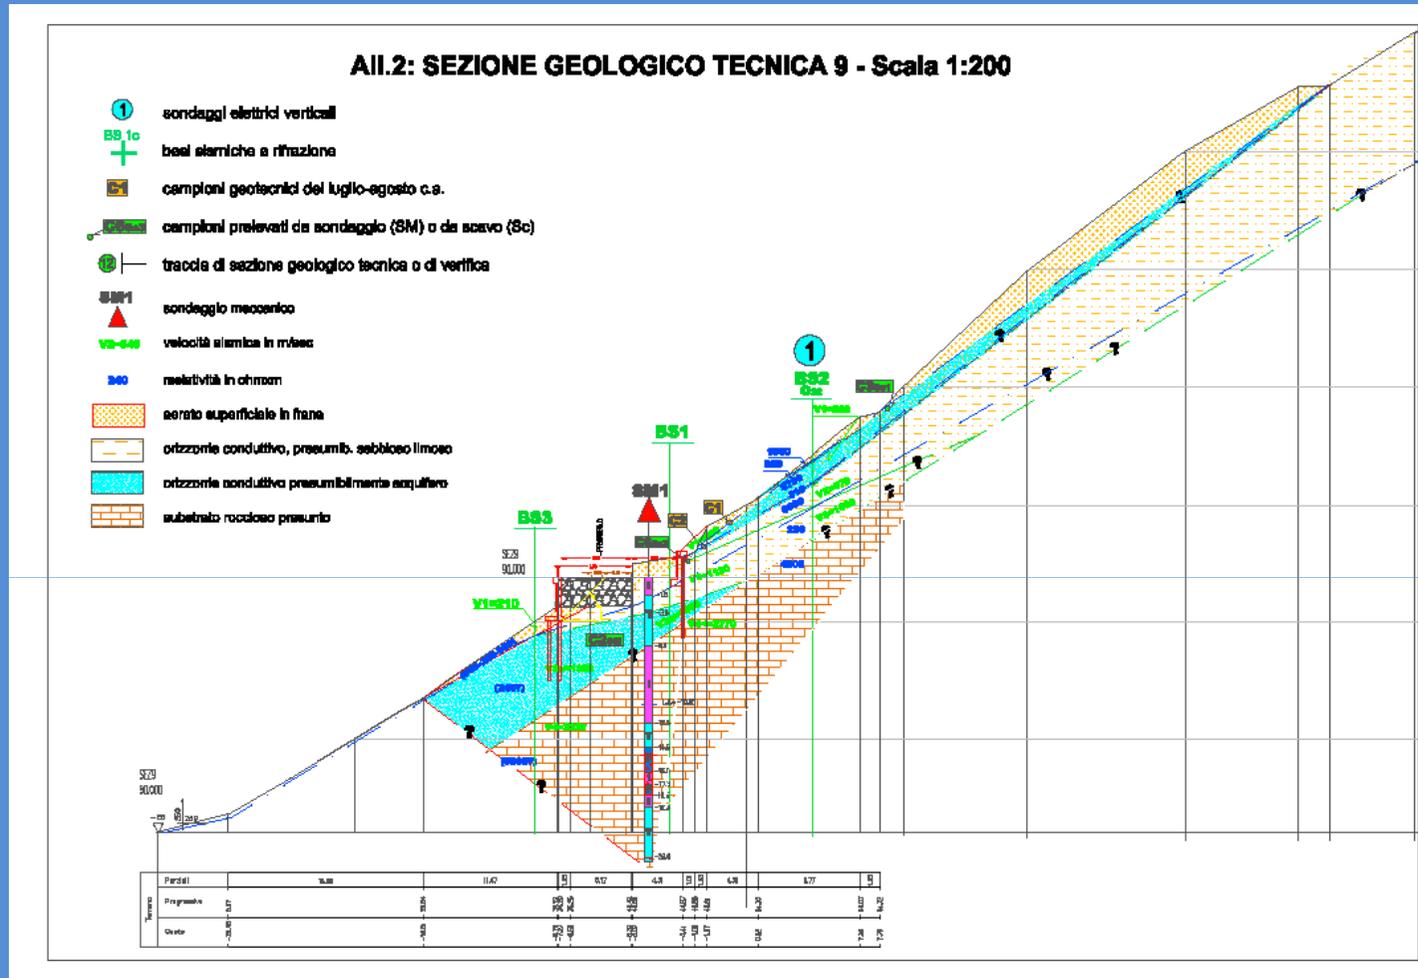
**Figura 5.4: Sezione geologico tecnica di progetto.**

I dati tarati e riverificati con le indagini integrative hanno consentito di “affinare” il modello geologico-tecnico locale e di rielaborare le sezioni definitive sulle quali eseguire le nuove verifiche di stabilità (sia in presenza che in assenza delle opere previste) su tutto il tratto stradale .
